## Greinargerð

Tilvísun: 3161348-000-CRP-0002

Efni: Garðaskóli greinargerð um framhaldsskoðun og sýnatöku apríl 2023

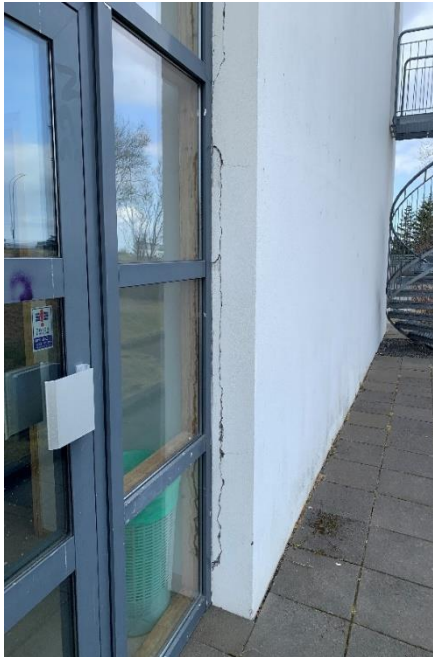
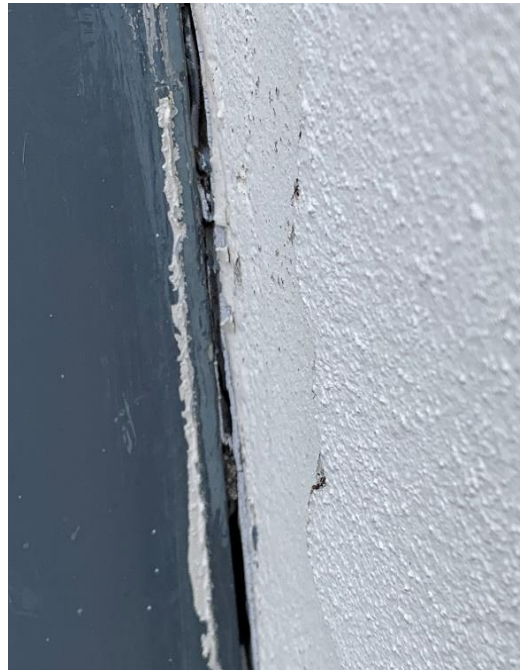
Fara þarf í sprunguviðgerðir og þéttingu á stórum glugga á viðbyggingu sem snýr að norðri þar hefur myndast stór sprunga við hann (mynd 1 og 2 í viðauka A) og hefur þétting við glugga rofnað við það, að öllum líkindum veitir hún vatni inn og veldur raka á sýnatökustað E-11.

**E-11:** Í dúksýninu sem tekið er á fyrstu hæð viðbyggingar við glugga sem lekur undir dúkinn ( sjá mynd 1 og 2 ) greinist þéttur vöxtur myglu í gegnum sýnið. Í upphafi þarf að fara í þéttingu á glugga að utan og múrviðgerðir áður en dúkur er fjarlægður að innan 1 mtr frá glugga og slípa niður flötin þangað til skemmd er upprætt , flota svo í upprifin flöt og leggja nýtt gólfefni.

**Mynd 1. Sprunga sem veitir vatni inn.**

**Mynd 2. Opin þétting við glugga. (sjá mynd 1)**

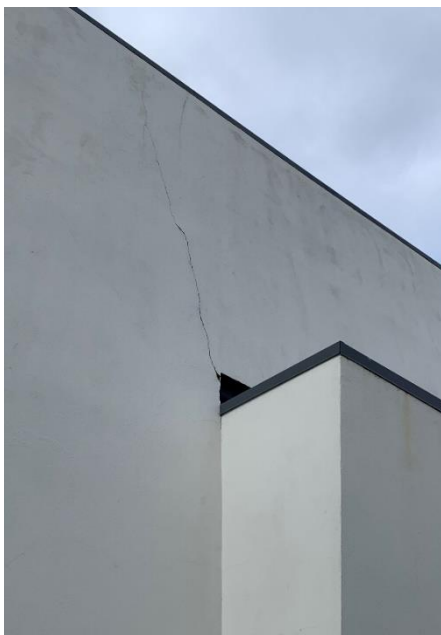
Raki sem hefur komist undir gólfduk og í innvegg þar sem E-12 og E-13 eru tekin, hefur að öllum líkindum borist inn frá stóri sprungu utan á húsinu ( sjá mynd 3 ). Gera þarf við sprunguna til að loka henni svo hægt verði að koma í veg fyrir rakamyndun á stigapalli. Einnig þarfa að skoða flatt lítið þak varðandi þéttingar og frárennsli fyrir neðan umtalaða sprungu á (mynd 3).

**Mynd 3. sprunga fyrir ofan stigapall**

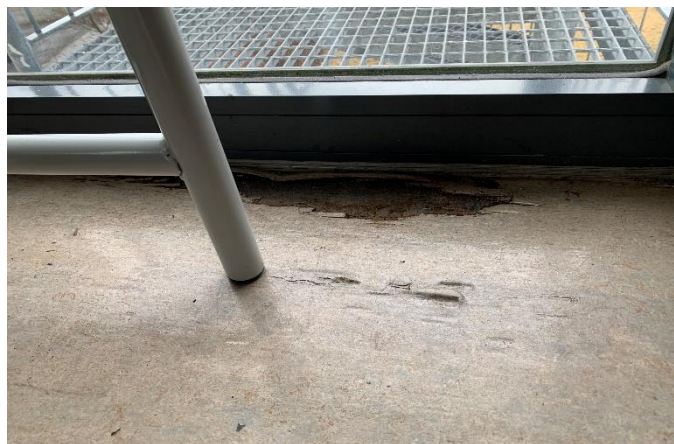
**E-14:** Í svo kallaðri viðbyggingu á annarri hæð er hurð sem notast sem flóttaleið, þar greinist mygla í tveimur pörtum af dúksýnum ( sjá mynd 14 ). Að öllum líkindum er leki inn með

þéttingu á hurð og þarf að skoða nánar. Eftir að raka myndun er upprætt þarf að hreinsa upp dúk 1 mtr frá vegg og slípa niður 2-3 mm flota í upprifin flöt og leggja nýtt gólfefni.

**Mynd 4. H2 viðbygging flóttaleið. Sýni E-15**

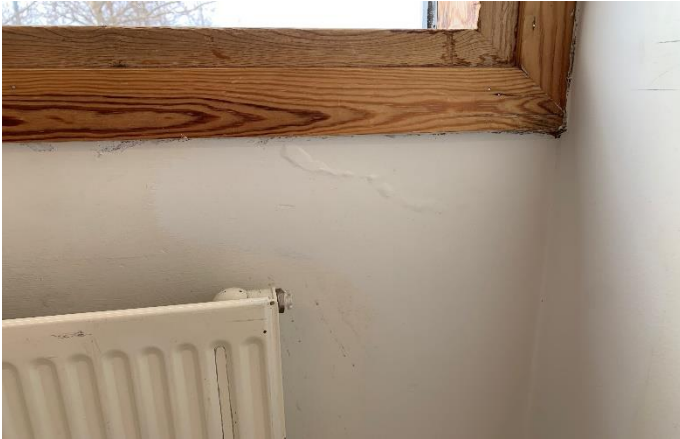
**E-15:** Í dúksýni E-15 ( mynd 5 ) sem er staðsett á annar hæð viðbyggingar, fyrir neðan glugga sem snýr að Ásgarði greinist mygla hún á að öllum líkindum uppruna sinn út frá leka í kringum glugga. Reynt hefur verið að gera við þennan leka inn frá en hefur ekki tekist. Byrja þarf á að gera við lekan utan frá með þéttingu glugga. Hreinsa þarf einangrun af vegg fyrir neðan glugga og upp með honum eða þar til skemmdir eru upprættar, taka dúka af gólfi 1 mtr. frá glugga og slípa niður um 2-3 mm, flota í upp slípaðan flöt og leggja nýtt gólfefni.

**Mynd 5. H2 viðbygging séð að Ásgarði. Sýni E-14**

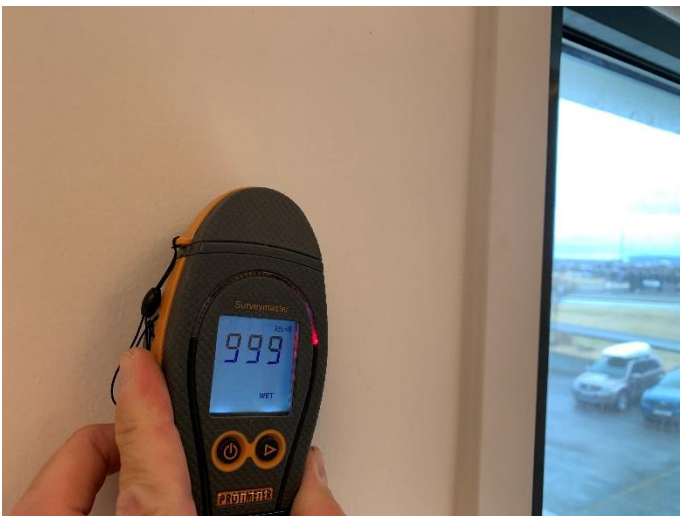
Hátt rakastig mælist í útveggjum viðbyggingar, en húsið er einangrað að utan. Engar útfellingar eru á veggjum né önnur merki um raka, ástæða fyrir þessum raka er óvitað að svo stöddu, ráðlagt er að framkvæma frekari mælingarnar með hlutfallsrakamælum sem eru boraðir inni veggina á nokkrum stöðum til að kanna ástandið nánar.

**Mynd 6. H2 viðbygging hár raki í útvegg.**

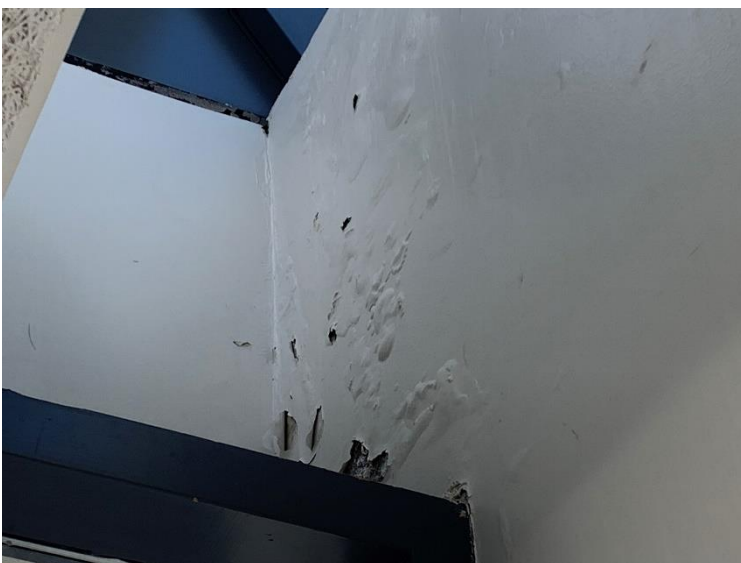
**Mynd 7. Aðalingangur nær Ásgarði**

Fara þarf í yfirferð og þéttingu með öllum þakgluggum húsnæðisins ( sjá mynd 7 ) bæði til að stöðva leka sem og að tryggja að ekki leki í framtíðinni, þetta á einnig við lóðréttan glugga fyrir ofan tónlistarstofu (sjá mynd 20) en þar eru töluverð merki um leka inni í stofu.

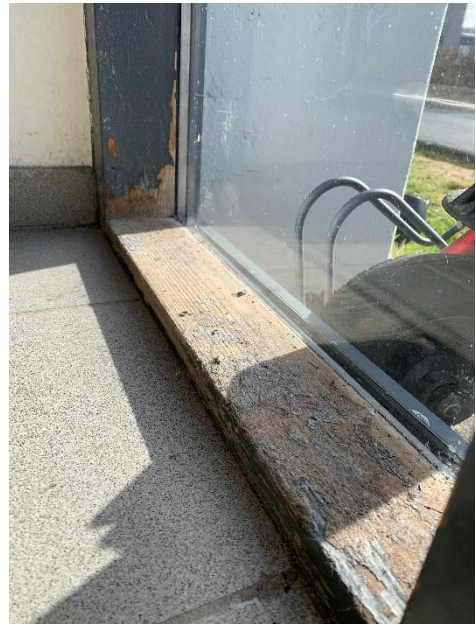
**Mynd 8. Aðalingangur nær Ásgarði gluggastykki.**

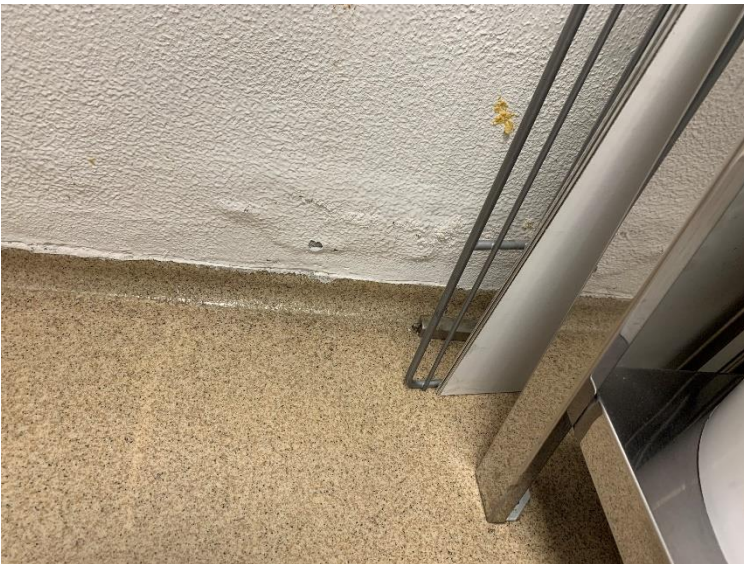
**Mynd 9. Eldhús útfellingar mögulega frá þakglugga hinumegin við vegginn (sjá mynd 7)**

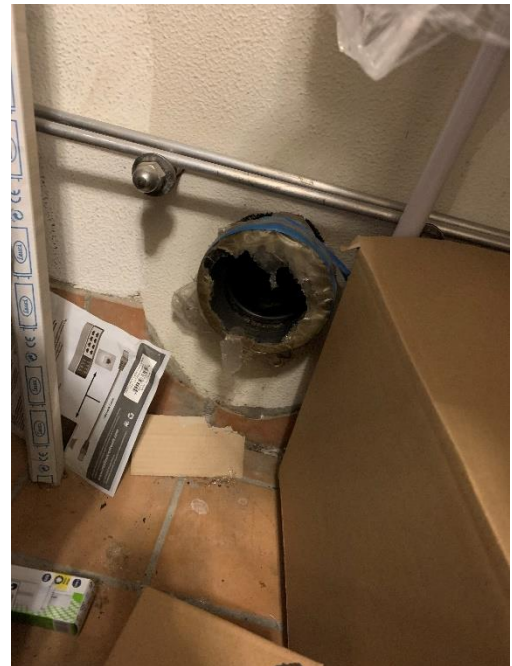
**Mynd 10. Opið klóak rými f.f. náttúrufræði.(lét loka þessu)**

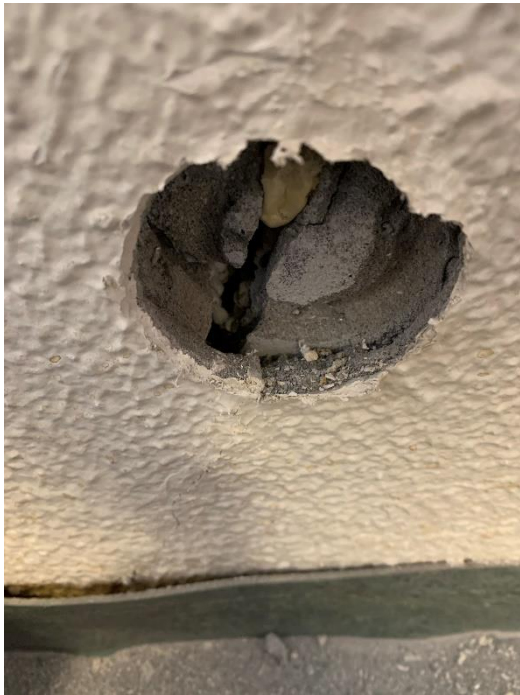
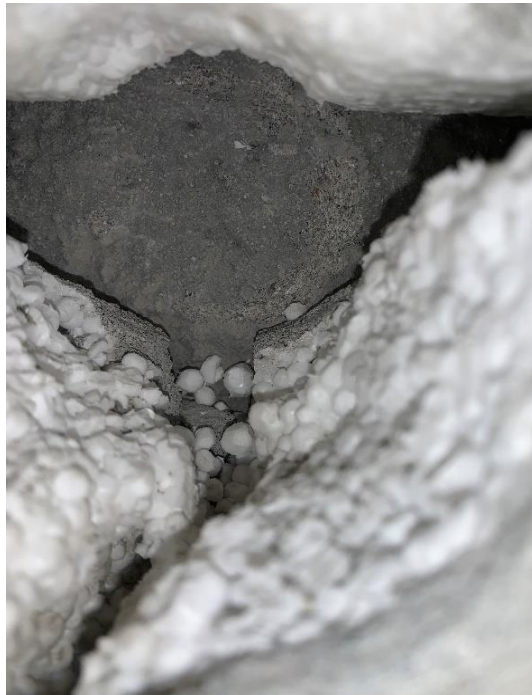
Á annarri hæð, á hlið sem snýr að Hafnafjarðarvegi, er vinnu herbergi Kennara fyrir miðju, utan á veggnum er þenslufúga sem þarf að þétta uppá nýtt því að innaverðu í herberginu hefur myndast sprunga og þegar hún var opnuð með borun, efnissýnis (E-19), er vindgustur í gati og rof í plasteinangrun veggisins. Þenslufúguna þarf að rífa upp að utan, grunna setja pulsu og kítta uppá nýtt. Að innan á að fjarlægja skemmt efni, hreinsa lausa einangrun af vegg, grunna, setja pylsu og kítta í sprungu þegar hún kemur í ljós, endureinangra vegg og múra uppá nýtt. Allt rýmið þarf svo að hreingera af viðkenndum aðilum.

**DNA 417:** Í sýninu greinast aðalega myglugró sem eiga heimili sitt utandyra þó eru nokkrar sem benda til smærri rakaskemmda. Í rýminu er stór viðgerð sprunga á útvegg sem sýni E-19 var borað úr vegg sem og dúksýni nr. E-4 var tekið ( myndir 11 og 12 ) möguleiki er að þessar sýnatökur tengist. Mælt er með þrifum á láréttum flötum sem og ryksugunar með HEPA filter og svo endurtekinni sýnatöku eftir að framkvæmdum í rýminu líkur.

**Mynd 11. H2 vinnuherb. ens/dan**

**Mynd 12. H2 vinnuherb. ens/dan sama borgat og á mynd 11. séð í útvegg. ATH. það er hreyfing á lofti inni vegg.**

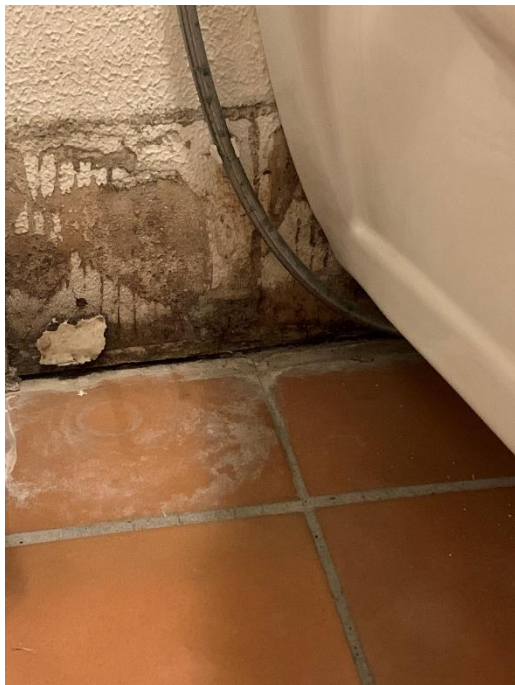
| E-23 | 2 hæð. Spónaplata bakvið klósett. | Sýnið reyndist mikið myglað. |

**E-23:** Að öllum líkindum er best að taka rýmin báðu megin við vegginn sem skemmdur er bakvið klósett og endurgera þau, því tímin er komin á rýmin hvað endurbætur varðar. Taka þarf vegginn niður milli rýmanna ( salerni og ræstikompa ) og skipta honum út. Fara þarf varlega því ekki er vitað hvað veggurinn er myglaður langt upp frá gólfi. Huga þarf séstaklega að hvernig verkið er unnið í rýminu svo ekki berist mygla um skólann við upprif.

**Mynd 13. H2 Klósett í norður enda aðalbyggingar. Sýni E-23**

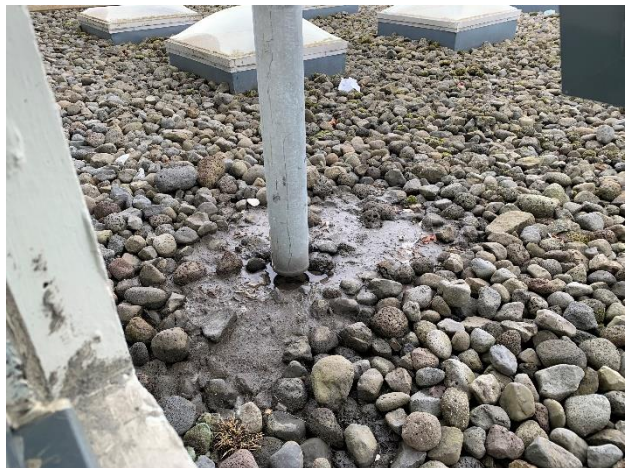
Flatt þak sem snýr að Flataskóla hefur verið að sýna lekatilburði inni skólastofur sem eiga vegg að því. Lausn á þessu vandamáli er að handtína steina frá vegg um það bil 1 meter frá vegg, ef þeim er mokað þá er hætta á að gera gat á þakdúkin. Fara þarf vel yfir dúkinn og jafnvel bræða yfir hann og uppá vegg, skera 45 gráður inni vegg og fella inn í hann flasningu sem fer svo yfir dúkinn. Skoða þarf affall af þakrennu annarrar hæðar því eins og stendur fer vatnið úr affallinu beint ofan á umtalað flatt þak fyrstu hæðar ( sjá mynd 14 ) en affallið er hannað eins þeim megin og þarf einnig að endurbæta. Endurbætur á afföllum á þessum báðum þökum mættu vera að framlengja rörin fram fyrir hin flötu þök en þá minnkar vatnsálag á flötu þökin verulega. Ef rörin verða framlengd þá stöðvast líka efjumyndun sem kemur aðalega af þaki annar hæðar, þessi efja ( fín efni ) heftir vatnsflæði um steinana á þökum og skapa hægar vatnsstreymi um þau sem skapar svo meiri hættu á leka í framtíðinni.

**Mynd 14. H2 flatt þak austur mikil efja sem þarf að hreinsa svo vatn geti flætt óhindrað.**

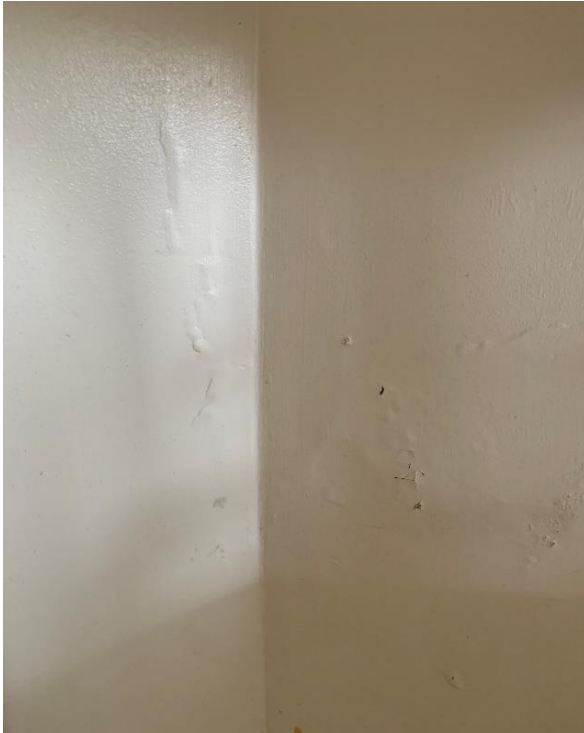
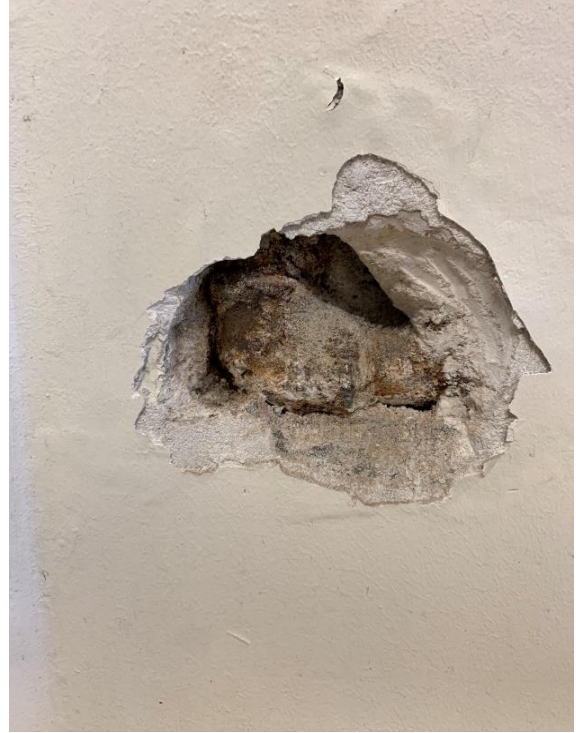
| E-21 | 1 hæð. Borkjarni tært rör. | Í sýninu fundust engin merki um myglu. |

Mynd 15. Náttúrfraeði fyrir borun sjá mynd 16.

Mynd 16. Náttúrfraeði eftir borun ryðgað rör við vask.

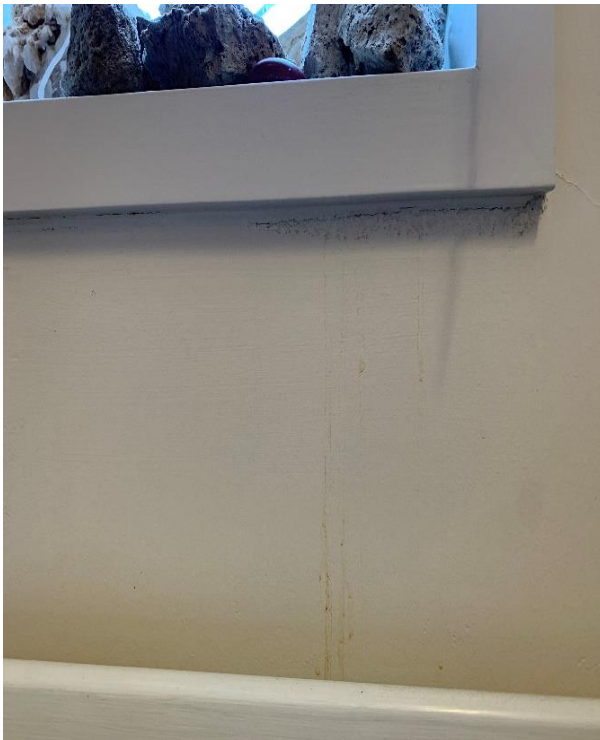
**E-22:** Á gleri í glugga í skrifstofu náttúrufræði eru taumar sem benda til leka með glerisettningu svo er jafnvel einnig leki með gluggaþéttingu en þó óvitað að svo stöddu. Í borkjarnanum sem tekin var fyrir neðan gluggann úr múr greinist lítilega af myglu. Til að tryggja ásættanlega innivist í rýminu er nauðsynlegt að þetta glugga sem og endurgera glerisettningu, að því loknu þarf að hreinsa einangrun af vegg fyrir neðan glugga og upp með honum og þetta gluggann að innan. Einangra og múra vegg uppá nýtt.

**DNA 403:** Í sýninu greinast aðalega myglugró sem eiga heimili sitt utandyra þó eru nokkrar sem benda til eldri rakaskemmda, í rýminu var boraður kjarni úr útvegg undir glugga ( E-22, mynd 17 ) og möguleiki er að þessar tvær sýnatökur tengist.

Mynd 17. Skrifstofa náttúrfraeði kjarnasýni borað undir glugga. Sýni E-22

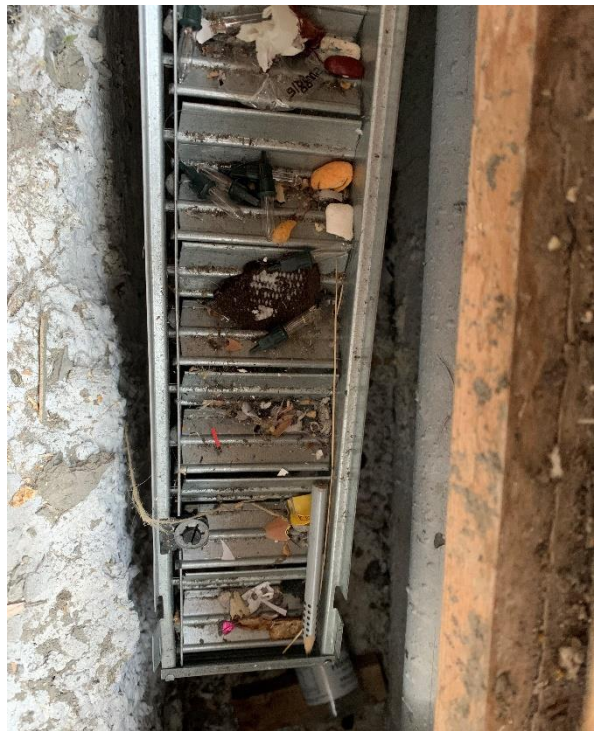
Loftræsti stokkar eru í gólfum á 1 hæð og blása þeir upp. Fara þarf í alherjar hreinsun á þessum stökkum sjá mynd 18 í viðauka B en á henni er búið að taka upp efstu grind og mikið af rusli kemur í ljós. Opna þarf þá alla og ryksuga upp úr þeim, einnig að laga neðri loftstýringar grindur svo þetta virki sem skildi. Loftstokkarnir voru ekki myndaðir í þessari skoðun en það ætti að gera eftir að búið er að þrifa þá til að fullvissa okkur um að ekki sé að berast raki inni þá. Á þeim stöðum sem opnaðir voru enginn merki um raka né um skrýtna lykt.

Mynd 18. Náttúrfraeði mynd tekin eftir að efsta loftrist var tekin ofan af. (samt ekki lýsandi dæmi um ástand loftræsingar í gólfi)

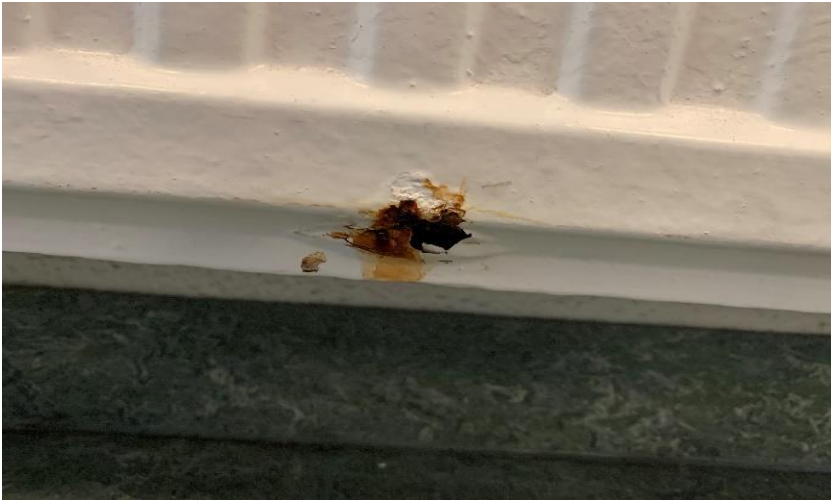
**Mynd 19. stofa 212 ofn að gefa sig.**

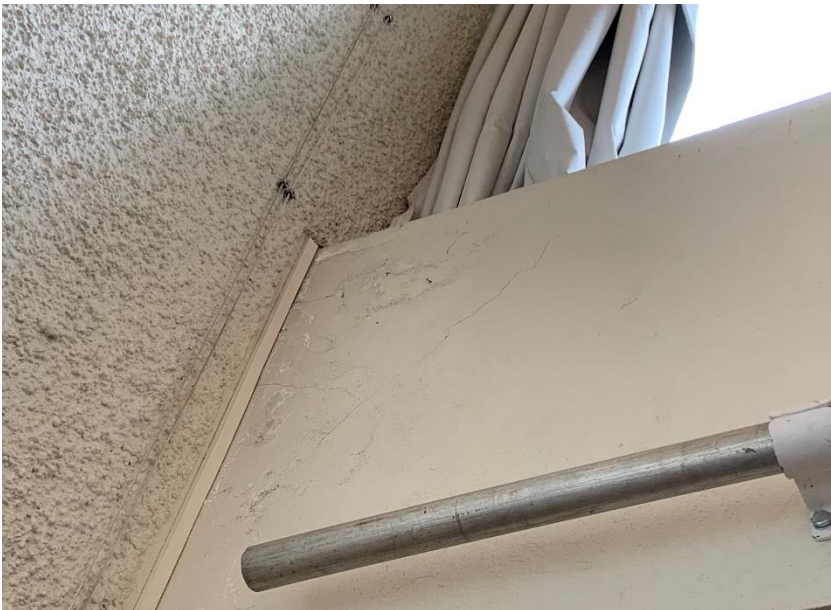
**Mynd 20. Leki frá glugga á þaki fyrir ofan tónlistarstofu.**
