Greinargerð

Tilvísun: 3161348-000-CRP-0003

Efni: Garðaskóli greinargerð um framhaldsskoðun og sýnatöku maí 2023

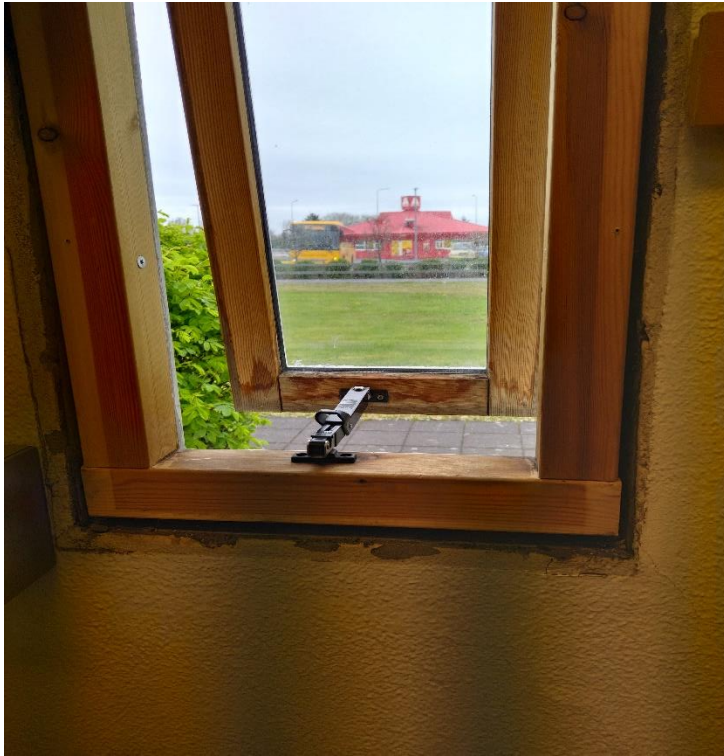
Gluggar að sömu gerð og sjá má á mynd 1 eru bara þéttir að utan með kíttri og enginn einangrun er á milli steins og glugga. Spurning er að troða steinullareinangrun með þeim og setja svo pylsu og kíttri að innanverðu. Að svo stöddu er þetta í skoðun.

Mynd 1 Vöntun á þéttingu, til að varna slagamyndun bakvið útkítta

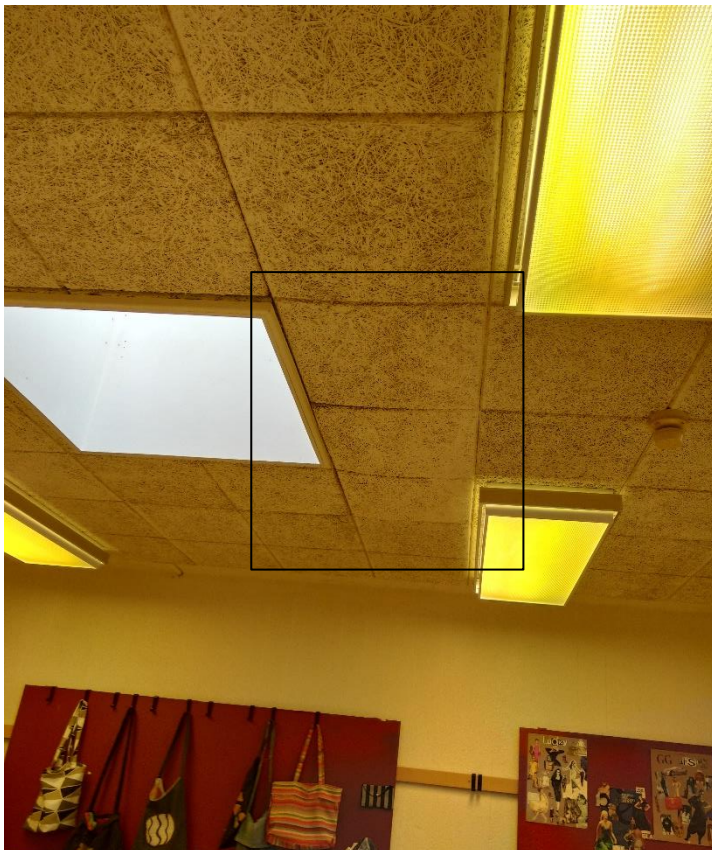
Í Hannyrðastofu eru Heraclit plötur farnar að bogna niður sjá mynd 2. Taka þarf plöturnar niður og skoðað hvað leynist fyrir ofan þær. Í fyrri skoðun greindist jákvæð niðurstaða úr DNA prófi sú niðurstaða gæti átt uppruna sinn fyrir ofan þessar plötur en þar hefur líkleg verið leki með ásetningu eða með þakglugga.

Mynd 2 Taka þarf niður plötur í hannyrðastofu.

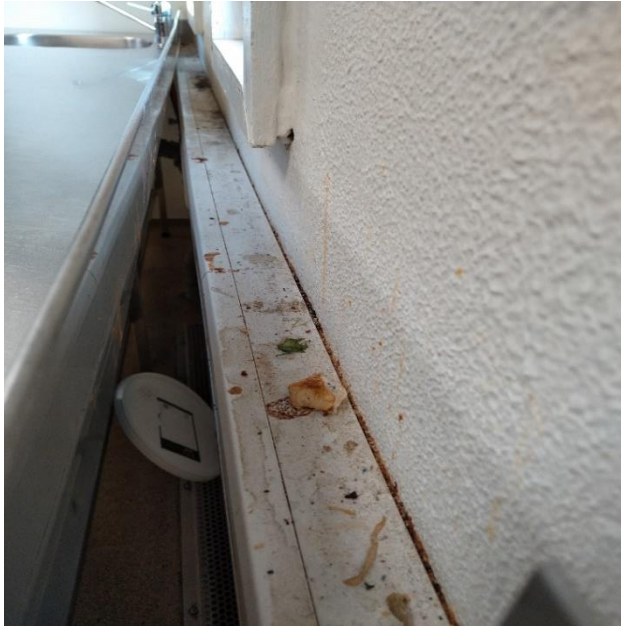
Þó eldhús í heild sinni sé vel þrifið þarf að huga betur að hvernig gengið er frá þéttingu sem og festingum á vinnsluborði sjá mynd 3.

Mynd 3 Vanþrif í eldhúsi

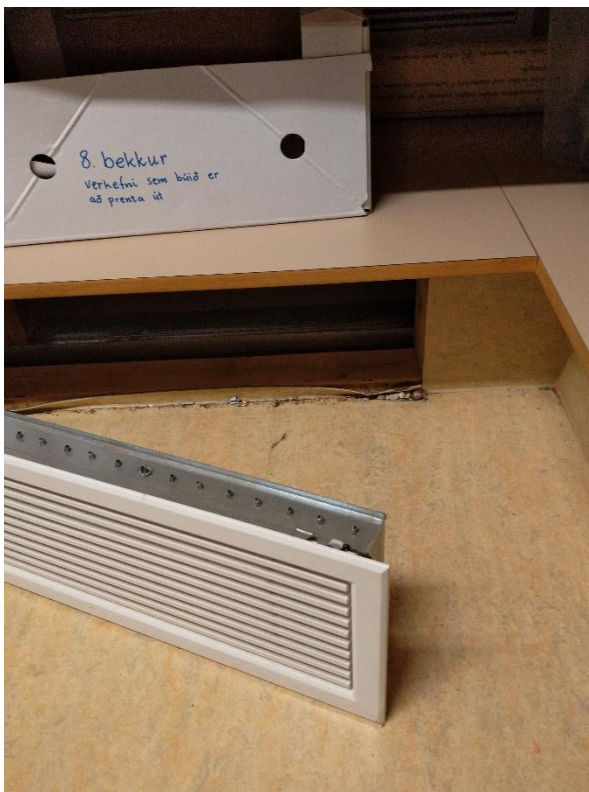
Í Náttúrufræðistofum er loftræsting leidd undir innréttingu hún var opnuð þar sem gluggar eru fyrir ofan og skimað fyrir raka, þar reyndist allt þurrt en eitthvað er um van þrif í kringum loftræsti ristar sjá „mynd 4“ og silfurskottur af stærri gerðinni á ferð í kringum ristarnar Sjá mynd 5.

Mynd 5 Ganga þarf betur frá loftræstingu.

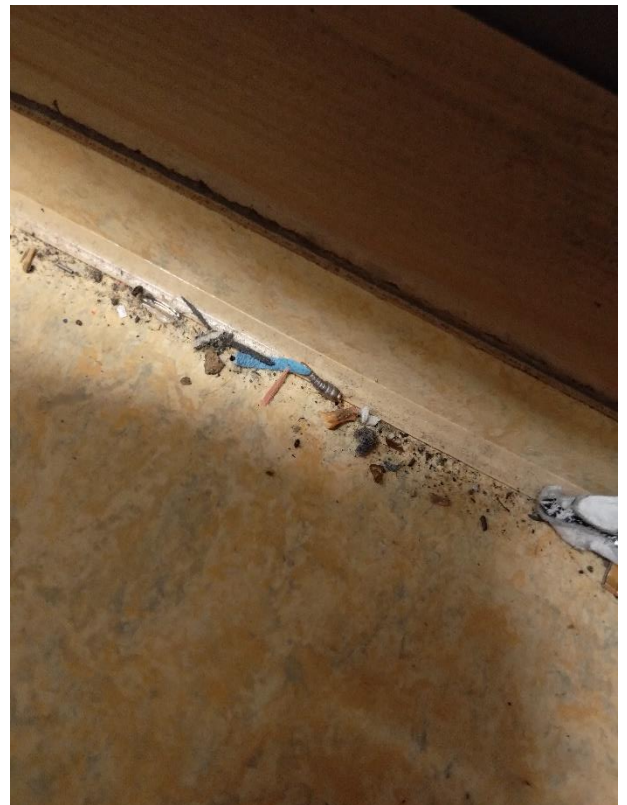
Mynd 4 Silfurskotta á ferð.

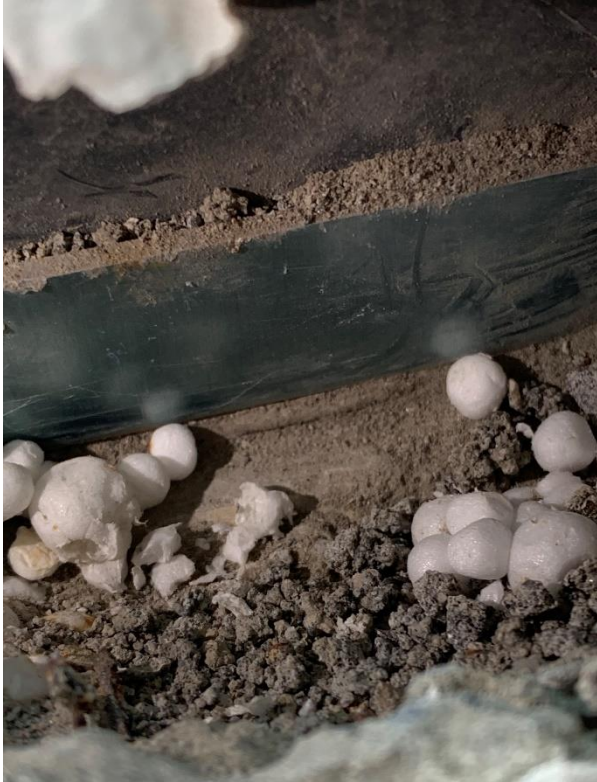
Brotið var í kringum glugga á annar hæð í tölvustofu (sjá staðsetningu á teikningu í viðauka B og á myndum 6, 7 og 8) við fyrst sýn þá virðist ekki vera þétting að innan á þessum álguggum þó þrýstist kíttri upp með þeim að neðanverðu svo að öllum líkindum hafa þeir verið settir í að utan með kíttris taum að neðan. Ef þetta er rauninn er þetta einungis einsprepa þétting sem staðsett er utan frá (sjá mynd 6) sem er ekki ásættanlegur frágangur. Taka þarf afstöðu til hvort það þurfi að brjóta frá öllum gluggum að innan sem eru að þessari gerð og þetta þá að innanverðu.

Mynd 6 Lárétt þétting að innan. Staðsetningu má sjá á teikningu.

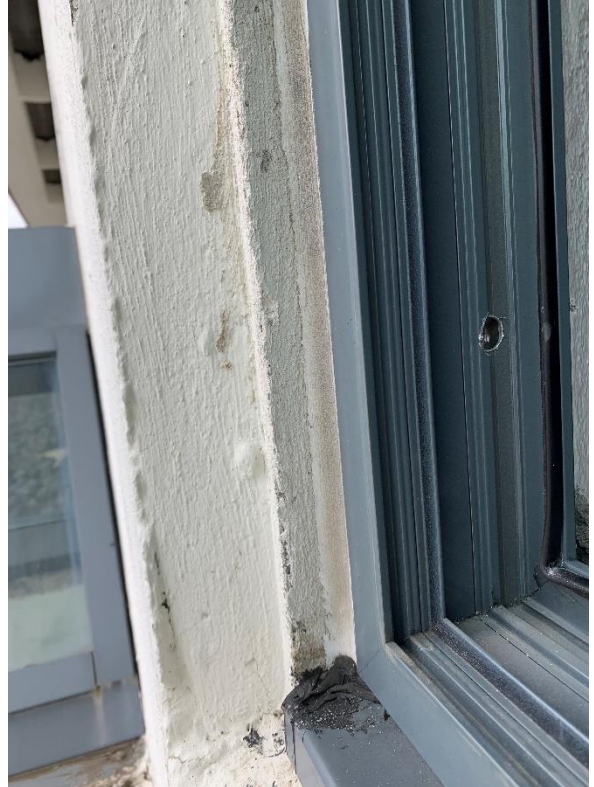
Mynd 7 Þétting að utan. Staðsetningu má sjá á teikningu.

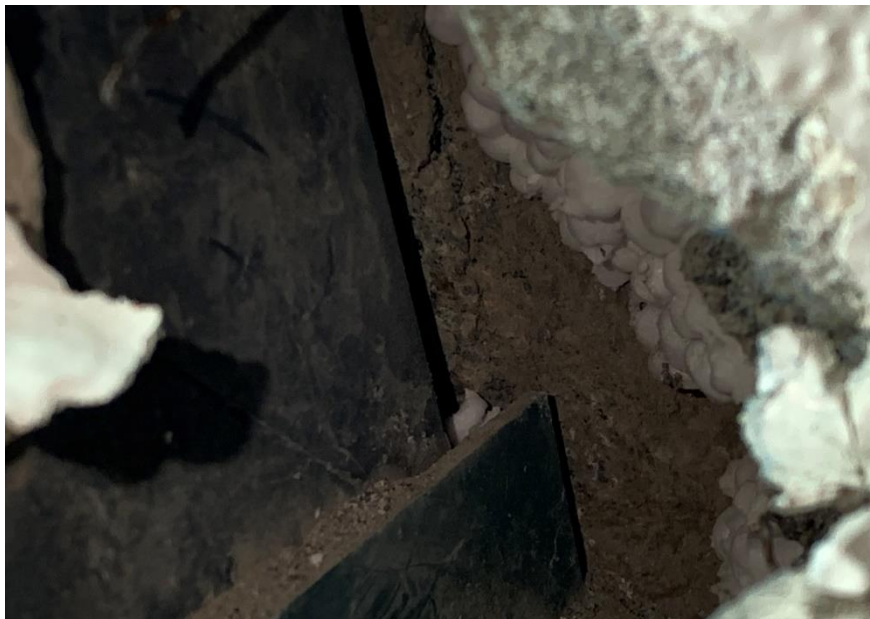
Mynd 8 Þétting lóðrétt þétting að innan. Staðsetningu má sjá á teikningu.

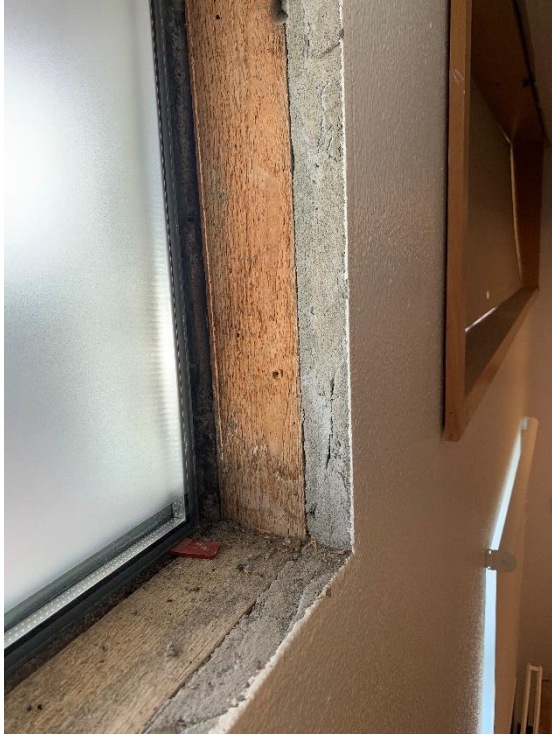
Á annari hæð í Garðaskóla eru langir gluggar sem liggja láréttir uppi undir lofti / þaki. Þéttingar í kringum þessa glugga þarf að skoða því möguleiki er á að þeir séu settir í utan frá og þrýst í kíttri sem sett hefur verið á steypuna. Ef þetta er rauninn þá er þetta einsprepa þétting sem hefur sinn líftíma. Við nánari skoðun þessa löngu glugga og þegar viðarrammi að innanverðu var tekinn frá kom í ljós að ekki er um að ræða eiginlegan glugga heldur er steyppt fals að innan og rúðan “fest” í með kíttri og kemur viðarrammi að glerinu að innaverðu. Þessi frágangur heldur ekki þrýstingi að rúðunni. Í þessum tiltekna glugga er kítstisaumur misþykkur með glerinu og ætla má að það geti hugsanlega lekið en merki um eldri raka eru augljóslega til staðar í hornum og á viðarramma bæði undir honum og ofan á. Mælt er til þess að þetta sé skoðað nánar og endurgert eða fundin önnur og betri lausn til frambúðar. Sjá mynd 9 – 12. Mögulega getur þarna verið um rakapéttingu þar sem mætist heitt og kalt loft.

Mynd 9, Hægra neðra horn, ummerki eftir raka í timbri

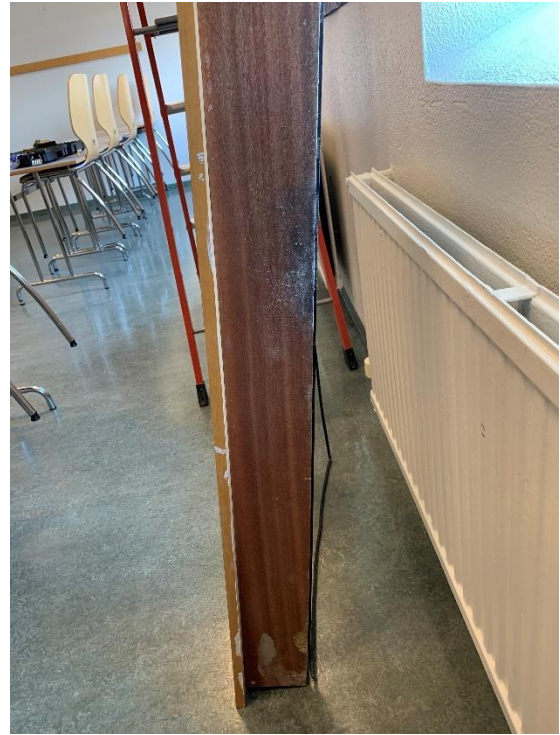
Mynd 10, Merki um raka í karmstykki, neðan verðu

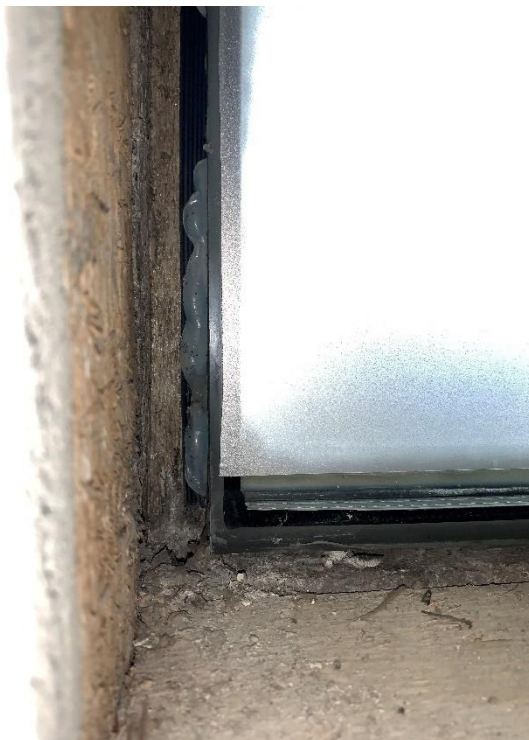
Mynd 11, Sést hvernig rúða er fest í fals með kitti

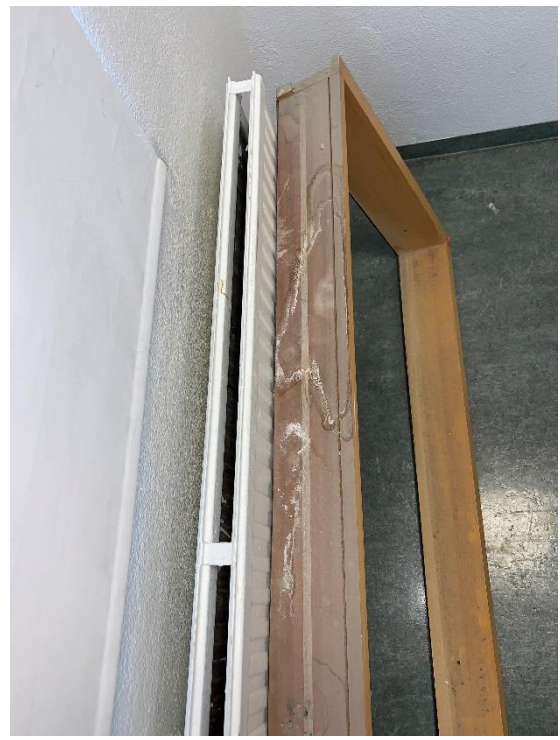
Mynd 12, Sést hvar vatn hefur lekið á ofanvert karmstykki
