# Garðaskóli

## Ástandsskoðun og sýnataka

22.08.2023

MANNVIT

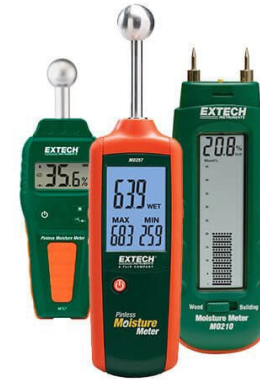
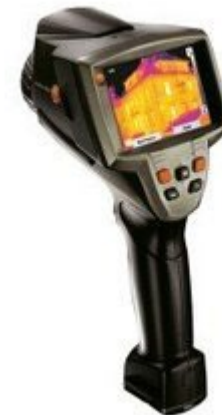
# Skoðun og rakamælingar

1. Farið um rýmin og leitað ummerkjum eftir mögulegan leka og rakaskemmdum m.a.
    - Sjónskoðun framkvæmd
    - Rakamælingar gerðar í byggingahlutum
    - Leitað eftir ólykt
- Fyrstu vísbendingar af ástandi húsnæðis

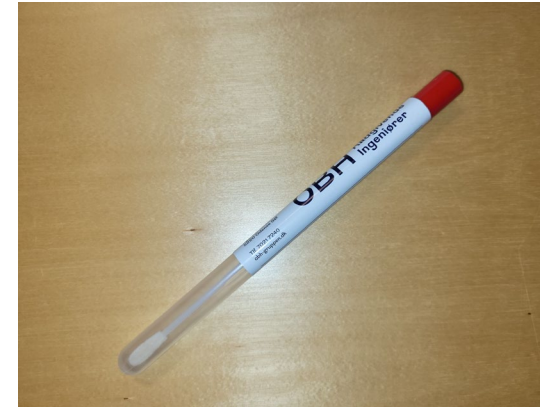
# Sýnataka

## 1. Sýnataka framkvæmd út frá m.a.

- Vísbendinga sem fundust í úttekt í rýmum
- Ábendingum frá starfsfólki og nemendum
- Ábendingar um eldri rakasvæði

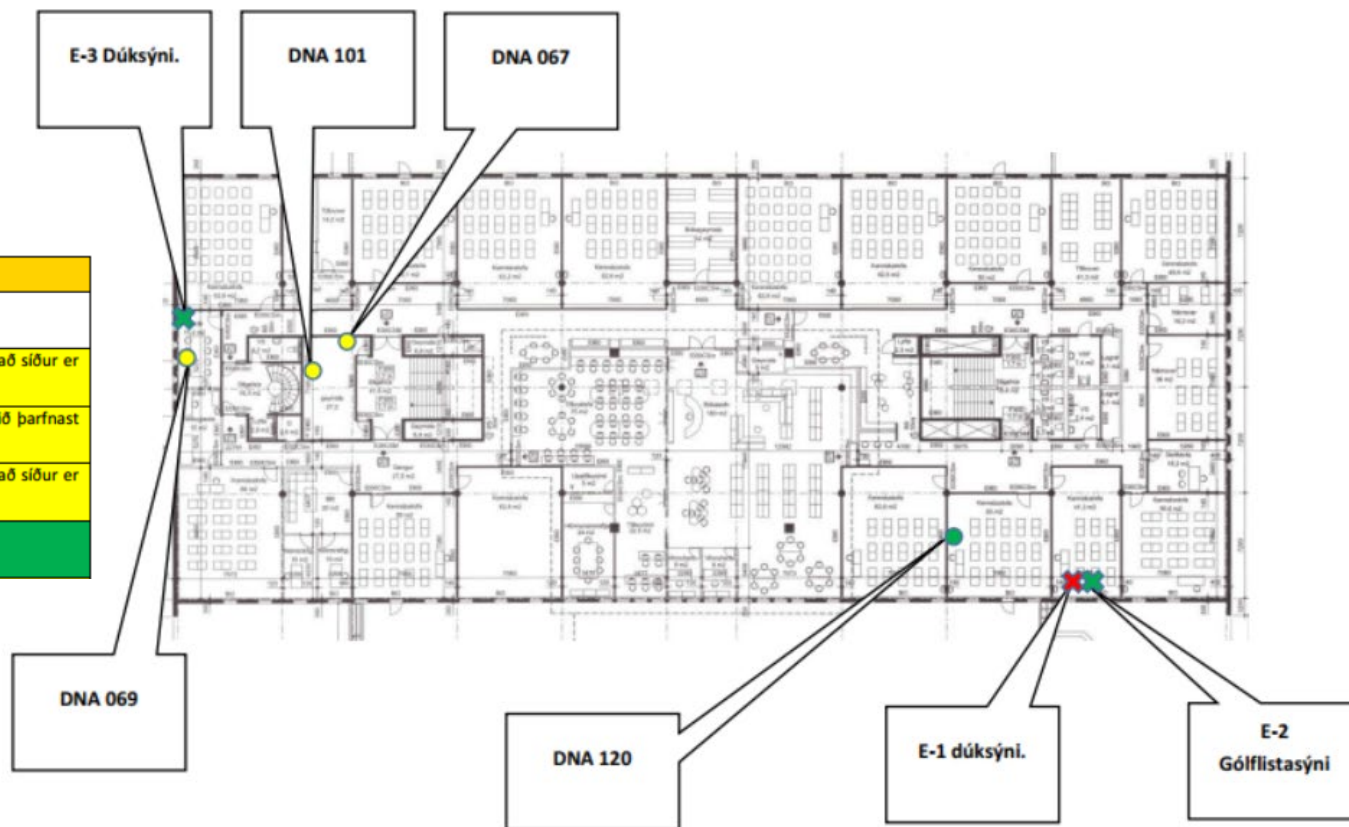
# Grunnmynd 2.hæð

Ryksýni DNA		
Sýni nr.	Staðsetning sýnatöku	Túlkun greiningar
069	Stofa 200. Ofan af gluggakarmi	Í sýninu greinist mygla en þó ekki í miklum mæli, engu að síður er ástæða til að kanna rýmið nánar.
067	2 hæð – Bókageymsla.	Í sýninu greinist mygla en þó ekki í miklum mæli. Rýmið þarfnast hreingerninga af viðurkenndum aðilum.
101	2 hæð – Bókageymsla / af bóarkilli	Í sýninu greinist mygla en þó ekki í miklum mæli, engu að síður er ástæða til að kanna rýmið nánar.
120	Stofa nr.202. Af lista á vegg.	Sýni innan eðlilegrar marka.

Efnissýni		
Sýni nr.	Staðsetning sýnatöku	Túlkun greiningar
E-1	Stofa 203. Dúksýni.	Sýnið reyndist myglað.
E-2	Stofa 203. Tréflisar.	Ekkert greinist í sýni.
E-3	Stofa 200. Dúksýni.	Ekkert greinist í sýni.
E-4	Andýri. Málning.	Ekkert greinist í sýni.
E-5	Textilstofa-efnisgeymsla. Múrsýni.	Sýnið reynt myglað.
