GARÐABÆR

BATTERÍÐ | ARKITEKTAR

Hnoðraholt

Húsakönnun

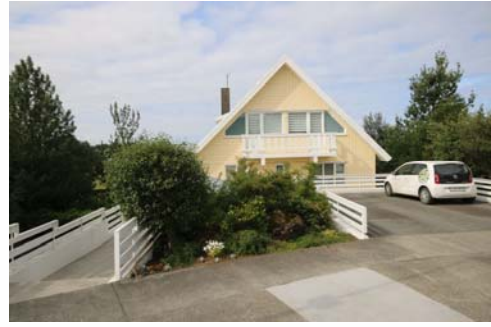
Byggingarefni:	Timbur	Timbur		
Útveggir:	Timbur			
Þakgerð:	Mænisþak			
Þakklæðning:	Bárujárn			
Undirstaða:	Steinsteypt			
Útlit:	Kvistir Svalir Tvílyft Kjallari			
Saga	Útitróppur --

Listrænt gildi / Byggingarlist:	Miðlungs	Byggingartækni og efnisval eru hefðbundin. Miðlungs listrænt/byggingarlistarlegt gildi.
Menningarsögulegt gildi:	Lágt	Ekki er vitað til þess að húsið hafi menningarsögulegt gildi.
Umhverfisgildi:	Miðlungs	Húsið fellur vel inn í umhverfið og tekur þátt í að móta heilðræna götummynd.
Upprunalegt gildi:	Hátt	Húsinu hefur ekki verið breytt.
Tæknilegt ástand:	Hátt	Húsið er í góðu standi.

Varðveislugildi: Miðlungs Ekki er gerð tillaga að sérstökum verndunarákvæðum.

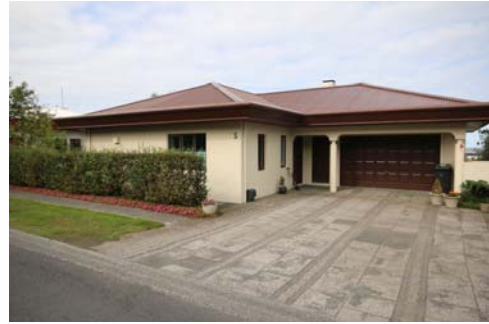
Gerð húss:	Upphafleg:	Núverandi:	Helstu breytingar:	Hönnuðir breytinga:
Byggingarefni: Steinsteipt		Steinsteipt		
Útveggir: Hraunað				
Þakgerð: Valmaþak				
Þakklæðning: Bárújárn				
Undirstaða: Steinsteipt				
Útlit:	Einlyft			
	Kjallari			
	Reykháfur			
	Svalir

Listrænt gildi / Byggingarlist:	Miðlungs	Byggingartækni og efnisval eru hefðbundin. Lítið listrænt/byggingarlistarlegt gildi.
Menningarsögulegt gildi:	Lágt	Ekki er vitað til þess að húsið hafi menningarsögulegt gildi.
Umhverfisgildi:	Miðlungs	Húsið fellur vel inn í umhverfið og tekur þátt í að móta heildræna götummynd.
Upprunalegt gildi:	Hátt	Húsinu hefur ekki verið breytt.
Tæknilegt ástand:	Hátt	Húsið er í góðu standi.

Varðveislugildi: Miðlungs Ekki er gerð tillaga að sérstökum verndunarákvæðum.

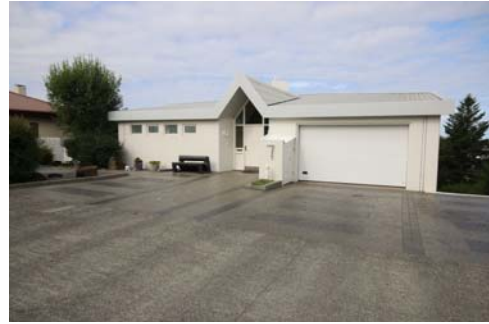
Gerð húss:	Upphafleg:	Núverandi:	Helstu breytingar:	Hönnuðir breytinga:
Byggingarefni: Steinsteipt		Steinsteipt	1996 Stækkun á suðurhlíð.	Halldór Gíslason, Arkitekt
Útveggir: Ómúrað				
Þakgerð: Mænisþak				
Þakklæðning: Þakskífur				
Undirstaða: Steinsteipt				
Útlit: Útitröppur Tvílyft Reykháfur

Listrænt gildi / Byggingarlist:	Miðlungs	Byggingartækni og efnisval eru hefðbundin. Miðlungs listrænt/byggingarlistarlegt gildi.
Menningarsögulegt gildi:	Lágt	Ekki er vitað til þess að húsið hafi menningarsögulegt gildi.
Umhverfisgildi:	Miðlungs	Húsið fellur vel inn í umhverfið og tekur þátt í að móta heildræna götummynd.
Upprunalegt gildi:	Hátt	Húsið var stækkað. Þessi breyting var gerð í takt við upphaflegt útlit. Hún hefur ekki áhrif á upprunalegu gildi hússins.
Tæknilegt ástand:	Hátt	Húsið er í góðu standi.

Varðveislugildi: Miðlungs Ekki er gerð tillaga að sérstökum verndunarákvæðum.

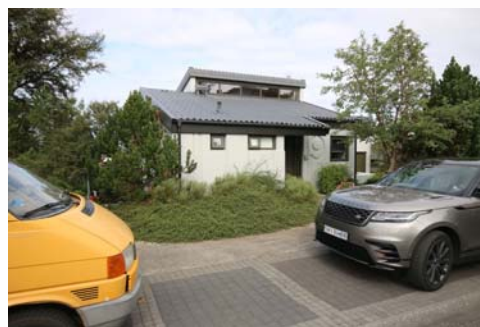
Gerð húss:	Upphafleg:	Núverandi:	Helstu breytingar:	Hönnuðir breytinga:
Byggingarefni:	Steinsteypt	Steinsteypt		
Útveggir:	Ómúrað			
Þakgerð:	Einhalla (skúrþak)			
Þakklæðning:	Þakskífur			
Undirstaða:	Steinsteypt			
Útlit:	Tvílyft Svalir Útitróppur Reykháfur

Listrænt gildi / Byggingarlist:	Miðlungs	Byggingartækni og efnisval eru hefðbundin. Ágætt listrænt/byggingarlistarlegt gildi.
Menningarsögulegt gildi:	Lágt	Ekki er vitað til þess að húsið hafi menningarsögulegt gildi.
Umhverfisgildi:	Miðlungs	Húsið fellur vel inn í umhverfið og tekur þátt í að móta heildræna götummynd.
Upprunalegt gildi:	Hátt	Húsinu hefur ekki verið breytt.
Tæknilegt ástand:	Hátt	Húsið er í góðu standi.

Varðveislugildi: Miðlungs Ekki er gerð tillaga að sérstökum verndunarákvæðum.

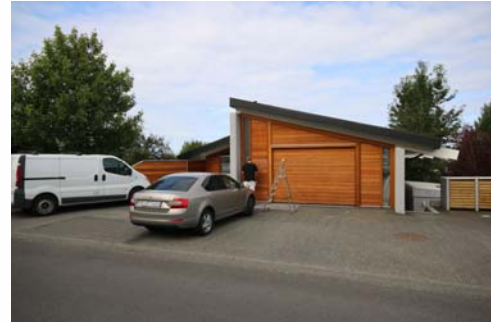
Gerð húss:	Upphafleg:	Núverandi:	Helstu breytingar:	Hönnuðir breytingar:
Byggingarefni:	Steinsteypt	Steinsteypt		
Útveggir:	Hraunað			
Þakgerð:	Tvöfallt einhalla þak			
Þakklæðning:	Bárujárn			
Undirstaða:	Steinsteypt			
Útlit:	Tvílyft Reykháfur Útitróppur

Listrænt gildi / Byggingarlist:	Miðlungs	Byggingartækni og efnisval eru hefðbundin. Ágætt listrænt/byggingarlistarlegt gildi.
Menningarsögulegt gildi:	Lágt	Ekki er vitað til þess að húsið hafi menningarsögulegt gildi.
Umhverfisgildi:	Miðlungs	Húsið fellur vel inn í umhverfið og tekur þátt í að móta heilðræna götummynd.
Upprunalegt gildi:	Hátt	Húsinu hefur ekki verið breytt.
Tæknilegt ástand:	Hátt	Húsið er í góðu standi.

Varðveislugildi: Miðlungs Ekki er gerð tillaga að sérstökum verndunarákvæðum.

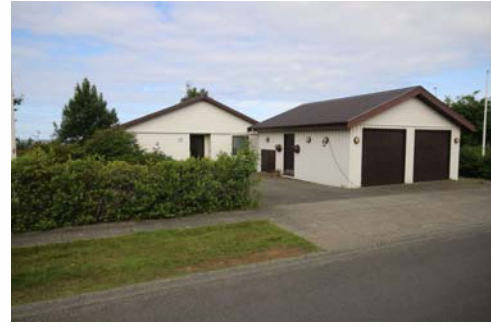
Gerð húss:	Upphafleg:	Núverandi:	Helstu breytingar:	Hönnuðir breytinga:
Byggingarefni:	Hefðbundið timburhús	Hefðbundið timburhús		
Útveggir:	Timbur			
Þakgerð:	Mænisþak			
Þakklæðning:	Bárujárn			
Undirstaða:	Steinsteypt			
Útlit:	Tvílyft Kvistir Reykháfur

Listrænt gildi / Byggingarlist:	Miðlungs	Byggingartækni og efnisval eru hefðbundin. Lítið listrænt/byggingarlistarlegt gildi.
Menningarsögulegt gildi:	Lágt	Ekki er vitað til þess að húsið hafi menningarsögulegt gildi.
Umhverfisgildi:	Miðlungs	Húsið fellur vel inn í umhverfið og tekur þátt í að móta heildræna götummynd.
Upprunalegt gildi:	Hátt	Húsinu hefur ekki verið breytt.
Tæknilegt ástand:	Miðlungs	Húsið er almennt í góðu stánda en þarfnast viðhalds.

Varðveislugildi: Miðlungs Ekki er gerð tillaga að sérstökum verndunarákvæðum.

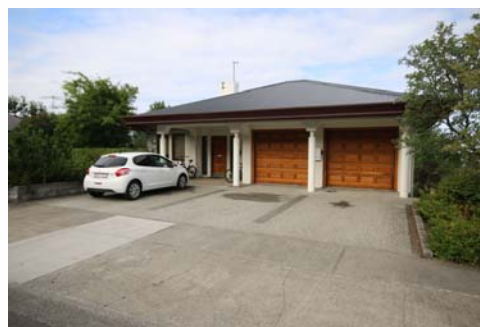
Gerð húss:	Upphafleg:	Núverandi:	Helstu breytingar:	Hönnuðir breytinga:
Byggingarefni:	Steinsteypt	Steinsteypt		
Útveggir:	Hraunað			
Þakgerð:	Valmaþak			
Þakklæðning:	Bárujárn			
Undirstaða:	Steinsteypt			
Útlit:	Tvílyft Úttröppur Svalir

Listrænt gildi / Byggingarlist:	Miðlungs	Byggingartækni og efnisval eru hefðbundin. Lítið listrænt/byggingarlistarlegt gildi.
Menningarsögulegt gildi:	Lágt	Ekki er vitað til þess að húsið hafi menningarsögulegt gildi.
Umhverfisgildi:	Miðlungs	Húsið fellur vel inn í umhverfið og tekur þátt í að móta heildræna götummynd.
Upprunalegt gildi:	Hátt	Húsinu hefur ekki verið breytt.
Tæknilegt ástand:	Hátt	Húsið er í góðu standi.

Varðveislugildi: Miðlungs Ekki er gerð tillaga að sérstökum verndunarákvæðum.

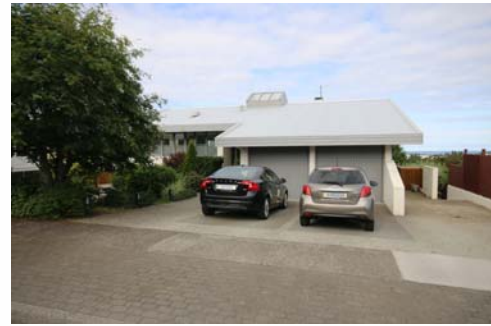
Gerð húss:	Upphafleg:	Núverandi:	Helstu breytingar:	Hönnuðir breytingar:
Byggingarefni: Steinsteipt		Steinsteipt		
Útveggir: Ómúrað				
Þakgerð: Mænisþak				
Þakklæðning: Bárújárn				
Undirstaða: Steinsteipt				
Útlit:	Tvílyft			
	Svalir			
	Reykháfur

Listrænt gildi / Byggingarlist:	Miðlungs	Byggingartækni og efnisval eru hefðbundin. Miðlungs listrænt/byggingarlistarlegt gildi.
Menningarsögulegt gildi:	Lágt	Ekki er vitað til þess að húsið hafi menningarsögulegt gildi.
Umhverfisgildi:	Miðlungs	Húsið fellur vel inn í umhverfið og tekur þátt í að móta heilðræna götummynd.
Upprunalegt gildi:	Hátt	Húsinu hefur ekki verið breytt.
Tæknilegt ástand:	Hátt	Húsið er í góðu standi.

Varðveislugildi: Miðlungs Ekki er gerð tillaga að sérstökum verndunarákvæðum.

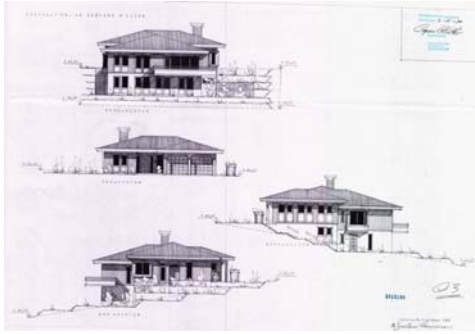
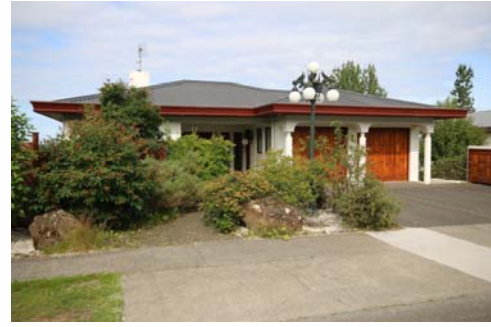
Gerð húss:	Upphafleg:	Núverandi:	Helstu breytingar:	Hönnuðir breytinga:
Byggingarefni: Steinsteipt		Steinsteipt		
Útveggir: Múrsléttað				
Þakgerð: Valmaþak				
Þakklæðning: Þakskífur				
Undirstaða: Steinsteipt				
Útlit: Tvílyft				
				Svalir
				Reykháfur

Listrænt gildi / Byggingarlist:	Miðlungs	Byggingartækni og efnisval eru hefðbundin. Lítið listrænt/byggingarlistarlegt gildi.
Menningarsögulegt gildi:	Lágt	Ekki er vitað til þess að húsið hafi menningarsögulegt gildi.
Umhverfisgildi:	Miðlungs	Húsið fellur vel inn í umhverfið og tekur þátt í að móta heilðræna götummynd.
Upprunalegt gildi:	Hátt	Húsinu hefur ekki verið breytt.
Tæknilegt ástand:	Hátt	Húsið er í góðu standi.

Varðveislugildi: Miðlungs Ekki er gerð tillaga að sérstökum verndunarákvæðum.

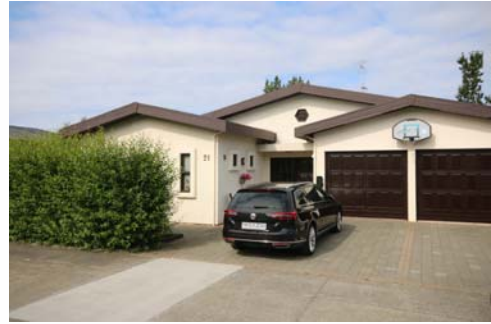
Gerð húss:	Upphafleg:	Núverandi:	Helstu breytingar:	Hönnuðir breytinga:
Byggingarefni:	Steinsteypt	Steinsteypt		
Útveggir:	Hraunað			
Þakgerð:	Mænisþak			
Þakklæðning:	Bárujárn			
Undirstaða:	Steinsteypt			
Útlit:	Tvílyft Útitróppur Svalir Reykháfur

Listrænt gildi / Byggingarlist:	Miðlungs	Byggingartækni og efnisval eru hefðbundin. Lítið listrænt/byggingarlistarlegt gildi.
Menningarsögulegt gildi:	Lágt	Ekki er vitað til þess að húsið hafi menningarsögulegt gildi.
Umhverfisgildi:	Miðlungs	Húsið fellur vel inn í umhverfið og tekur þátt í að móta heildræna götummynd.
Upprunalegt gildi:	Hátt	Húsinu hefur ekki verið breytt.
Tæknilegt ástand:	Hátt	Húsið er í góðu standi.

Varðveislugildi: Miðlungs Ekki er gerð tillaga að sérstökum verndunarákvæðum.

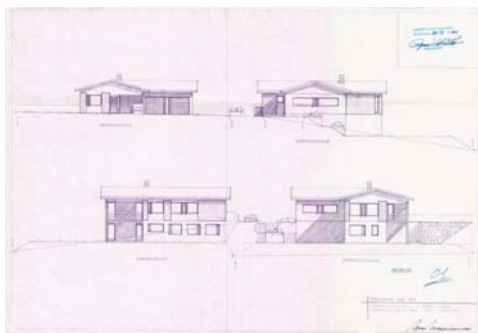
Gerð húss:	Upphafleg:	Núverandi:	Helstu breytingar:	Hönnuðir breytinga:
Byggingarefni: Steinsteipt		Steinsteipt	1994 Kjallari breyttur til þess að rúma eina smáíbúð.	Agnar Magnússon, Byggingatæknifræðingur
Útveggir: Hraunað			2000 Ný solstofa. Breytt innra skipulag á húsinu. Bílskurhurðir breikkaðar.	Vífill Magnússon, Arkitekt
Þakgerð: Mænisþak				
Þakklæðning: Læst klæðning (t.d. kopar,				
Undirstaða: Steinsteipt				
Útlit: Útitróppur		Glerskáli/Sólstofa		
		Kjallari		
		Tvílyft		
		Svalir		
Saga		Reykháfur

Listrænt gildi / Byggingarlist:	Miðlungs	Byggingartækni og efnisval eru hefðbundin. Lítið listrænt/byggingarlistarlegt gildi.
Menningarsögulegt gildi:	Lágt	Ekki er vitað til þess að húsið hafi menningarsögulegt gildi.
Umhverfisgildi:	Miðlungs	Húsið fellur vel inn í umhverfið og tekur þátt í að móta heildræna götummynd.
Upprunalegt gildi:	Hátt	Húsið var stækkað. Þessi breyting var gerð í takt við upphaflegt útlit. Hún hefur ekki áhrif á upprunalegu gildi hússins.
Tæknilegt ástand:	Hátt	Húsið er í góðu standi.

Varðveislugildi: Miðlungs Ekki er gerð tillaga að sérstökum verndunarákvæðum.

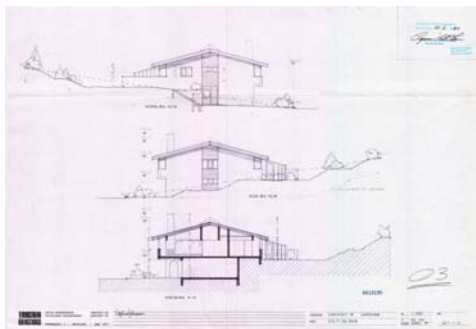
Gerð húss:	Upphafleg:	Núverandi:	Helstu breytingar:	Hönnuðir breytinga:
Byggingarefni:	Steinsteypt	Steinsteypt		
Útveggir:	Múrsléttað			
Þakgerð:	Mænisþak			
Þakklæðning:	Bárujárn			
Undirstaða:	Steinsteypt			
Útlit:	Tvílyft Úttröppur Reykháfur Glerskáli/Sólstofa

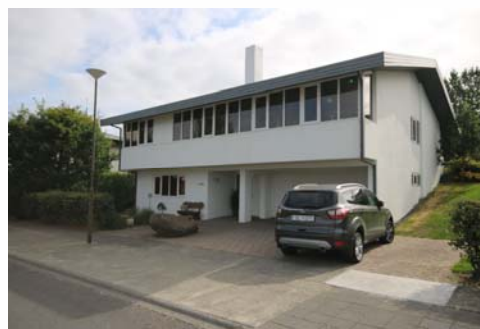
Listrænt gildi / Byggingarlist:	Miðlungs	Byggingartækni og efnisval eru hefðbundin. Miðlungs listrænt/byggingarlistarlegt gildi.
Menningarsögulegt gildi:	Lágt	Ekki er vitað til þess að húsið hafi menningarsögulegt gildi.
Umhverfisgildi:	Miðlungs	Húsið fellur vel inn í umhverfið og tekur þátt í að móta heilðræna götummynd.
Upprunalegt gildi:	Lágt	Húsinu hefur ekki verið breytt.
Tæknilegt ástand:	Hátt	Húsið er í góðu standi.

Varðveislugildi: Miðlungs Ekki er gerð tillaga að sérstökum verndunarákvæðum.

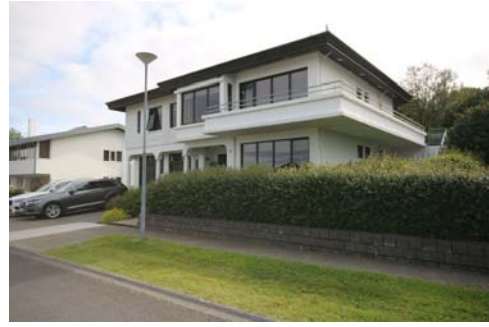
Gerð húss:	Upphafleg:	Núverandi:	Helstu breytingar:	Hönnuðir breytinga:
Byggingarefni:	Steinsteypt	Steinsteypt		
Útveggir:	Hraunað			
Þakgerð:	Valmaþak			
Þakklæðning:	Bárujárn			
Undirstaða:	Steinsteypt			
Útlit:	Tvílyft Útitróppur Svalir Reykháfur

Listrænt gildi / Byggingarlist:	Miðlungs	Byggingartækni og efnisval eru hefðbundin. Lítið listrænt/byggingarlistarlegt gildi.
Menningarsögulegt gildi:	Lágt	Ekki er vitað til þess að húsið hafi menningarsögulegt gildi.
Umhverfisgildi:	Miðlungs	Húsið fellur vel inn í umhverfið og tekur þátt í að móta heilðræna götummynd.
Upprunalegt gildi:	Hátt	Húsinu hefur ekki verið breytt.
Tæknilegt ástand:	Hátt	Húsið er í góðu standi.

Varðveislugildi: Miðlungs Ekki er gerð tillaga að sérstökum verndunarákvæðum.

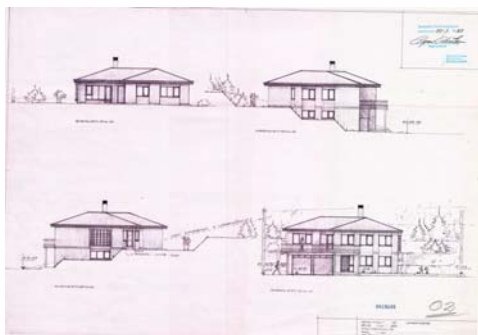
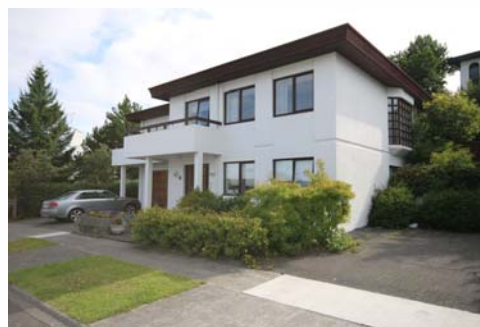
Gerð húss:	Upphafleg:	Núverandi:	Helstu breytingar:	Hönnuðir breytinga:
Byggingarefni:	Steinsteypt	Steinsteypt		
Útveggir:	Múrsléttað			
Þakgerð:	Valmaþak			
Þakklæðning:	Bárujárn			
Undirstaða:	Steinsteypt			
Útlit:	Tvílyft Svalir Reykháfur Útitröppur

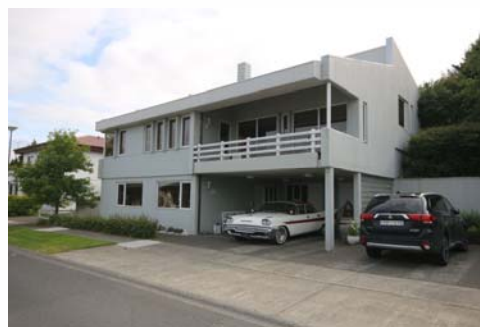
Gerð húss:	Upphafleg:	Núverandi:	Helstu breytingar:	Hönnuðir breytinga:
Byggingarefni:	Steinsteypt	Steinsteypt		
Útveggir:	Hraunað			
Þakgerð:	Tvöfallt einhalla þak			
Þakklæðning:	Bárujárn			
Undirstaða:	Steinsteypt			
Útlit:	Tvílyft Úttröppur Reykháfur Útskot (karnap)

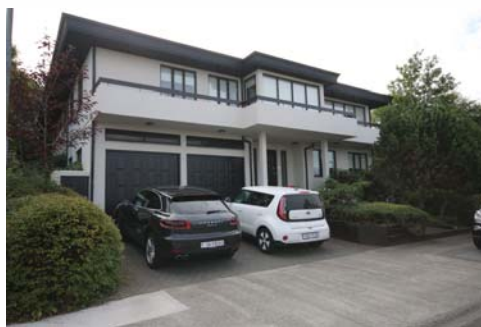
Gerð húss:	Upphafleg:	Núverandi:	Helstu breytingar:	Hönnuðir breytinga:
Byggingarefni: Steinsteipt		Steinsteipt		
Útveggir: Múrsléttað				
Þakgerð: Valmaþak				
Þakklæðning: Bárújárn				
Undirstaða: Steinsteipt				
Útlit: Tvílyft				
	Svalir

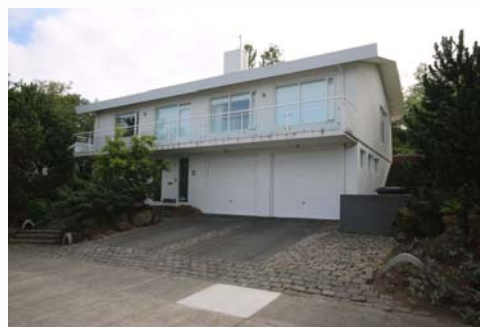
Gerð húss:	Upphafleg:	Núverandi:	Helstu breytingar:	Hönnuðir breytinga:
Byggingarefni: Steinsteipt		Steinsteipt	2000 Handrið svala hefur verið breytt. Útihurð hefur líka verið breytt. Ekki er	
Útveggir: Hraunað				
Þakgerð: Mænisþak				
Þakklæðning: Bárújárn				
Undirstaða: Steinsteipt				
Útlit: Útitróppur Tvílyft Reykháfur Svalir

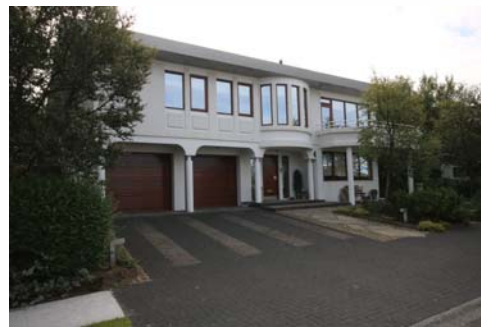
Gerð húss:	Upphafleg:	Núverandi:	Helstu breytingar:	Hönnuðir breytingar:
Byggingarefni: Steinsteipt		Steinsteipt		
Útveggir: Múrsléttað				
Þakgerð: Valmaþak				
Þakklæðning: Bárújárn				
Undirstaða: Steinsteipt				
Útlit: Tvílyft Úttröppur Svalir

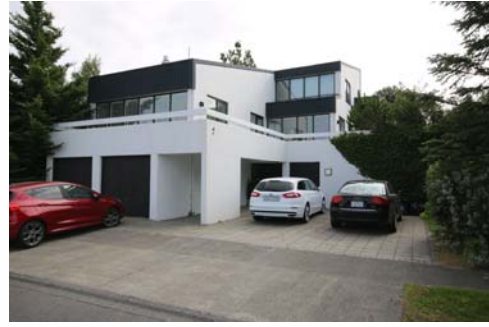
Gerð húss:	Upphafleg:	Núverandi:	Helstu breytingar:	Hönnuðir breytinga:
Byggingarefni:	Steinsteypt	Steinsteypt		
Útveggir:	Ómúrað			
Þakgerð:	Tvöfallt einhalla þak			
Þakklæðning:	Bárujárn			
Undirstaða:	Steinsteypt			
Útlit:	Prílyft Svalir Reykháfur

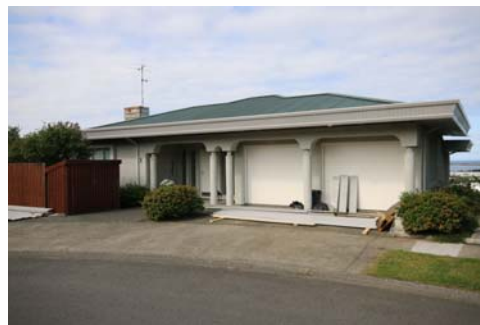
Gerð húss:	Upphafleg:	Núverandi:	Helstu breytingar:	Hönnuðir breytinga:
Byggingarefni: Steinsteyp		Steinsteyp		
Útveggir: Hraunað				
Þakgerð: Valmaþak				
Þakklæðning: Bárújárn				
Undirstaða: Steinsteyp				
Útlit: Tvílyft		Reykháfur		
		Svalir		
		Útitróppur

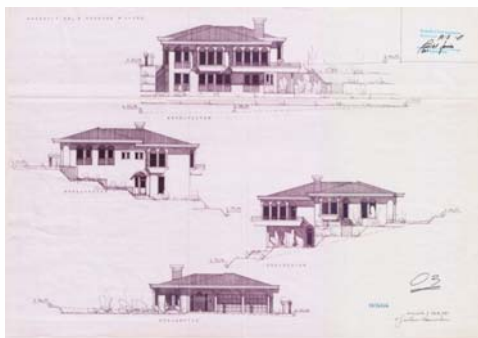
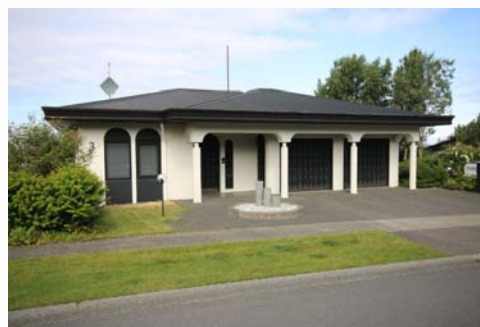
Gerð húss:	Upphafleg:	Núverandi:	Helstu breytingar:	Hönnuðir breytinga:
Byggingarefni: Steinsteyp		Steinsteyp	1992 Viðbygging með innilaug.	Kristinn Ragnarsson, Arkitekt
Útveggir: Múrsléttað				
Þakgerð: Valmaþak				
Þakklæðning: Bárújárn				
Undirstaða: Steinsteyp				
Útlit: Tvílyft		Viðbygging		
		Útitróppur		
		Glerskáli/Sólstofa

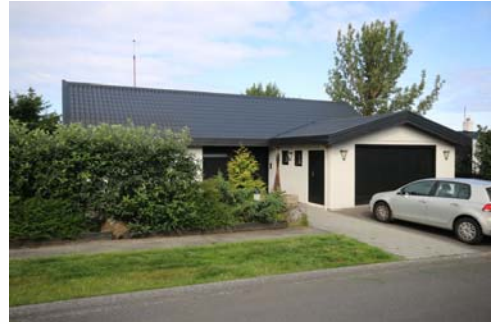
Gerð húss:	Upphafleg:	Núverandi:	Helstu breytingar:	Hönnuðir breytinga:
Byggingarefni: Steinsteipt		Steinsteipt		
Útveggir: Ómúrað				
Þakgerð: Mænisþak				
Þakklæðning: Þakskífur				
Undirstaða: Steinsteipt				
Útlit:	Tvílyft			
	Reykháfur			
	Útitróppur

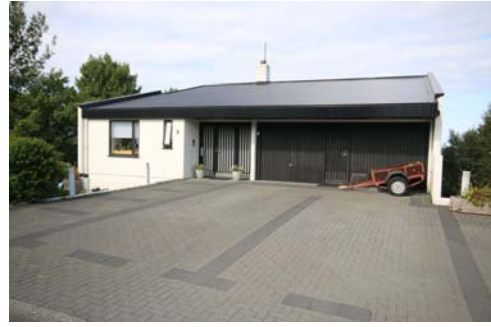
Gerð húss:	Upphafleg:	Núverandi:	Helstu breytingar:	Hönnuðir breytinga:
Byggingarefni:	Steinsteypt	Steinsteypt		
Útveggir:	Ómúrað			
Þakgerð:	Mænisþak			
Þakklæðning:	Bárujárn			
Undirstaða:	Steinsteypt			
Útlit:	Svalir Reykháfur Tvílyft Útitröppur

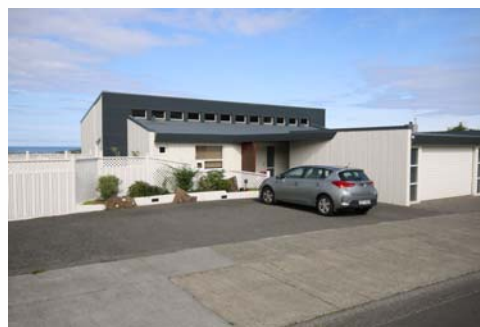
Gerð húss:	Upphafleg:	Núverandi:	Helstu breytingar:	Hönnuðir breytinga:
Byggingarefni: Steinsteipt		Steinsteipt		
Útveggir: Múrsléttað				
Þakgerð: Mænisþak				
Þakklæðning: Bárújárn				
Undirstaða: Steinsteipt				
Útlit: Tvílyft				
				Svalir
				Útitróppur

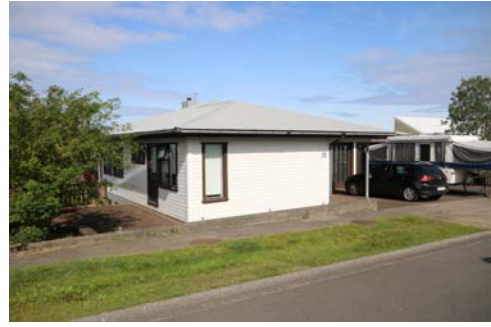
Gerð húss:	Upphafleg:	Núverandi:	Helstu breytingar:	Hönnuðir breytinga:
Byggingarefni:	Steinsteypt	Steinsteypt		
Útveggir:	Timbur			
Þakgerð:	Valmaþak			
Þakklæðning:	Bárujárn			
Undirstaða:	Steinsteypt			
Útlit:	Tvílyft Svalir Reykháfur Útitröppur

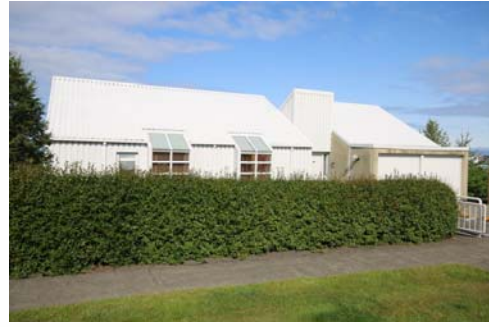
Gerð húss:	Upphafleg:	Núverandi:	Helstu breytingar:	Hönnuðir breytinga:
Byggingarefni: Steinsteipt		Steinsteipt		
Útveggir: Hraunað & álklaðning				
Þakgerð: Mænisþak				
Þakklæðning: Bárujárn				
Undirstaða: Steinsteipt				
Útlit: Tvílyft Úttröppur Svalir

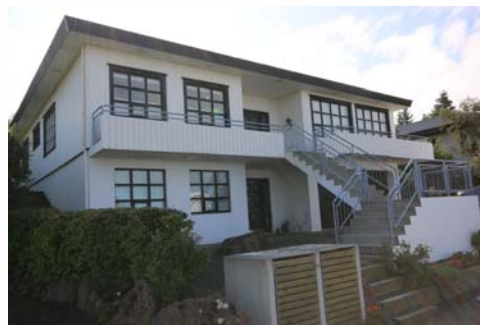
Gerð húss:	Upphafleg:	Núverandi:	Helstu breytingar:	Hönnuðir breytinga:
Byggingarefni:	Steinsteypt	Steinsteypt		
Útveggir:	Ál			
Þakgerð:	Valmaþak			
Þakklæðning:	Bárujárn			
Undirstaða:	Steinsteypt			
Útlit:	Tvílyft Reykháfur Svalir Útitröppur

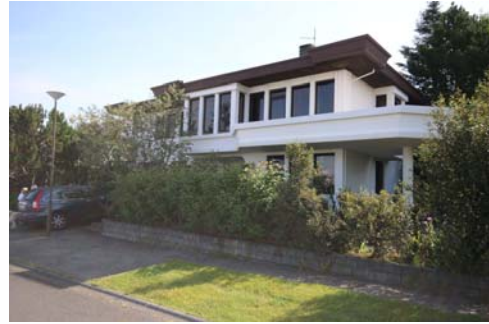
Gerð húss:	Upphafleg:	Núverandi:	Helstu breytingar:	Hönnuðir breytinga:
Byggingarefni: Steinsteipt		Steinsteipt		
Útveggir: Hraunað				
Þakgerð: Valmaþak				
Þakklæðning: Þakskífur				
Undirstaða: Steinsteipt				
Útlit: Tvílyft				
				Reykháfur
				Svalir
				Útitröppur

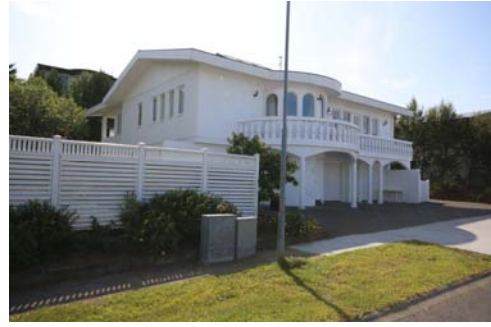
**Gerð húss:****Upphafleg:****Núverandi:****Helstu breytingar:****Hönnuðir breytinga:**

Byggingarefni: Steinsteipt

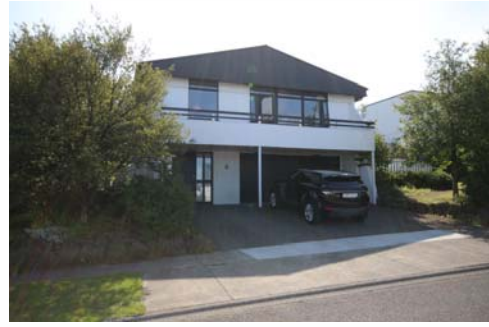
Gerð húss:	Upphafleg:	Núverandi:	Helstu breytingar:	Hönnuðir breytinga:
Byggingarefni: Steinsteypt		Steinsteypt		
Útveggir: Timbur			Húsið stækkað með svalir og þáverandi svalir breytar í glerskála.	Bjarni Marteinnsson, Arkitekt
Þakgerð: Mænisþak				
Þakklæðning: Bárújárn				
Undirstaða: Steinsteypt		Steinsteypt		
Útlit: Tvílyft Svalir		Glerskáli/Sólstofa

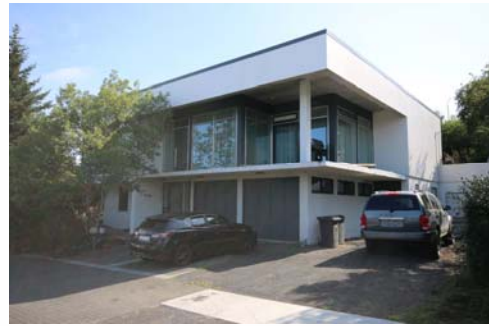
Gerð húss:	Upphafleg:	Núverandi:	Helstu breytingar:	Hönnuðir breytinga:
Byggingarefni:	Timbur, bindingar	Timbur, bindingar	Húsið endurbyggt. Efri hæð fjarlægð, en neðri hæð endurnýtt og stækkuð.	Baldur Ó. Svavarsson, Arkitekt
Útveggir:	Timbur			
Þakgerð:	Mænisþak	Flatt þak		
Þakklæðning:	Bárujárn	Torf		
Undirstaða:	Steinsteypt			
Útlit:	Tvílyft Svalir Reykháfur Útitróppur	Þrílyft Svalir Útitróppur

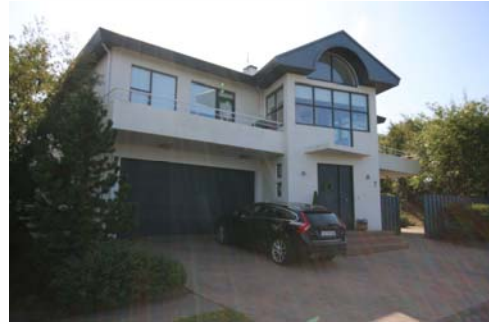
Gerð húss:	Upphafleg:	Núverandi:	Helstu breytingar:	Hönnuðir breytinga:
Byggingarefni:	Steinsteypt	Steinsteypt		
Útveggir:	Hraunað			
Þakgerð:	Mænisþak			
Þakklæðning:	Bárujárn			
Undirstaða:	Steinsteypt			
Útlit:	Tvílyft Reykháfur Svalir Útitröppur

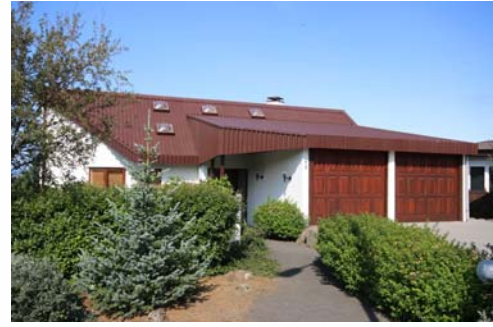
Gerð húss:	Upphafleg:	Núverandi:	Helstu breytingar:	Hönnuðir breytinga:
Byggingarefni:	Steinsteypt	Steinsteypt		
Útveggir:	Ómúrað			
Þakgerð:	Mænisþak			
Þakklæðning:	Bárujárn			
Undirstaða:	Steinsteypt			
Útlit:	Tvílyft			
	Ris			
	Reykháfur			
	Svalir			
Saga	Útitróppur

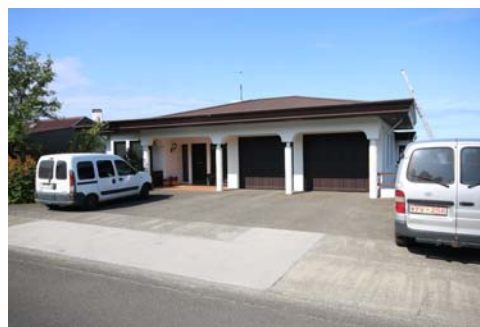
Gerð húss:	Upphafleg:	Núverandi:	Helstu breytingar:	Hönnuðir breytinga:
Byggingarefni: Steinsteipt		Steinsteipt		
Útveggir: Hraunað				
Þakgerð: Valmaþak				
Þakklæðning: Bárújárn				
Undirstaða: Steinsteipt				
Útlit: Tvílyft				
				Úttröppur

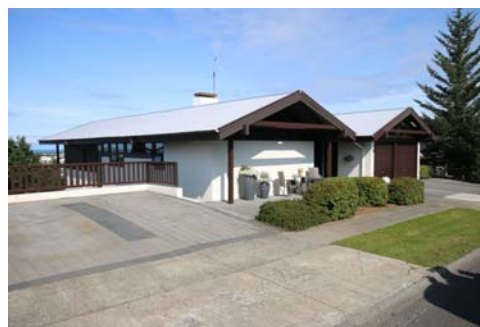
Gerð húss:	Upphafleg:	Núverandi:	Helstu breytingar:	Hönnuðir breytinga:
Byggingarefni:	Steinsteypt	Steinsteypt		
Útveggir:	Múrsléttað			
Þakgerð:	Valmaþak			
Þakklæðning:	Bárujárn			
Undirstaða:	Steinsteypt			
Útlit:	Tvílyft Reykháfur Útitróppur

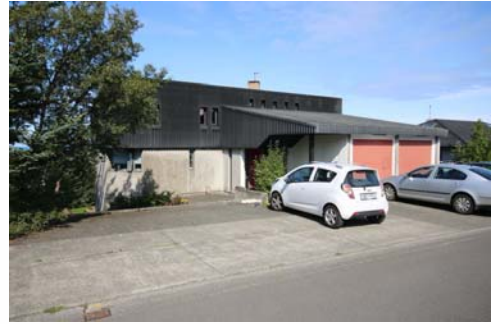
Gerð húss:	Upphafleg:	Núverandi:	Helstu breytingar:	Hönnuðir breytinga:
Byggingarefni: Steinsteipt		Steinsteipt		
Útveggir: Múrsléttað				
Þakgerð: Mænisþak				
Þakklæðning: Bárujárn				
Undirstaða: Steinsteipt				
Útlit:	Tvílyft			
	Svalir			
	Reykháfur			
	Útitróppur

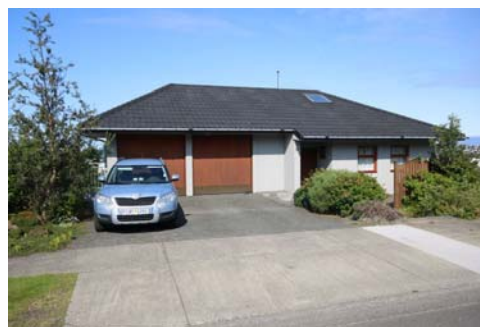
Gerð húss:	Upphafleg:	Núverandi:	Helstu breytingar:	Hönnuðir breytingar:
Byggingarefni: Steinsteipt		Steinsteipt		
Útveggir: Múrsléttað		Steniklæðning		
Þakgerð: Valmaþak				
Þakklæðning: Þakskífur				
Undirstaða: Steinsteipt				
Útlit: Tvílyft				
				Reykháfur
				Ris
				Viðbygging
				Úttröppur
Saga

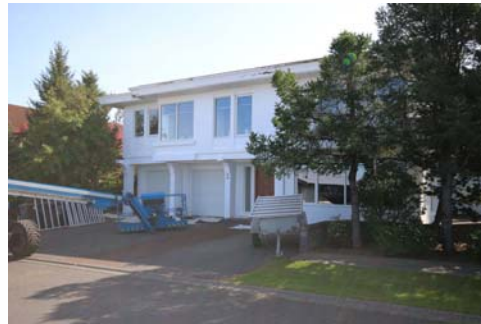
Ekki fannst mynd né teikning.

Gerð húss:	Upphafleg:	Núverandi:	Helstu breytingar:	Hönnuðir breytinga:
Byggingarefni:	Steinsteypt	Steinsteypt		
Útveggir:	Hraunað			
Þakgerð:	Valmaþak			
Þakklæðning:	Bárujárn			
Undirstaða:	Steinsteypt			
Útlit:	Tvílyft			
	Svalir			
	Útitróppur
